## 天城中学校災害復旧工事一覧

## アスベスト有無に関する（事前）調査結果報告書

## 天城中学校 不具合箇所一覧

※2023～2024年に確認した主な不具合箇所のみ掲載しています。施設詳細は現地見学等にてご確認ください。

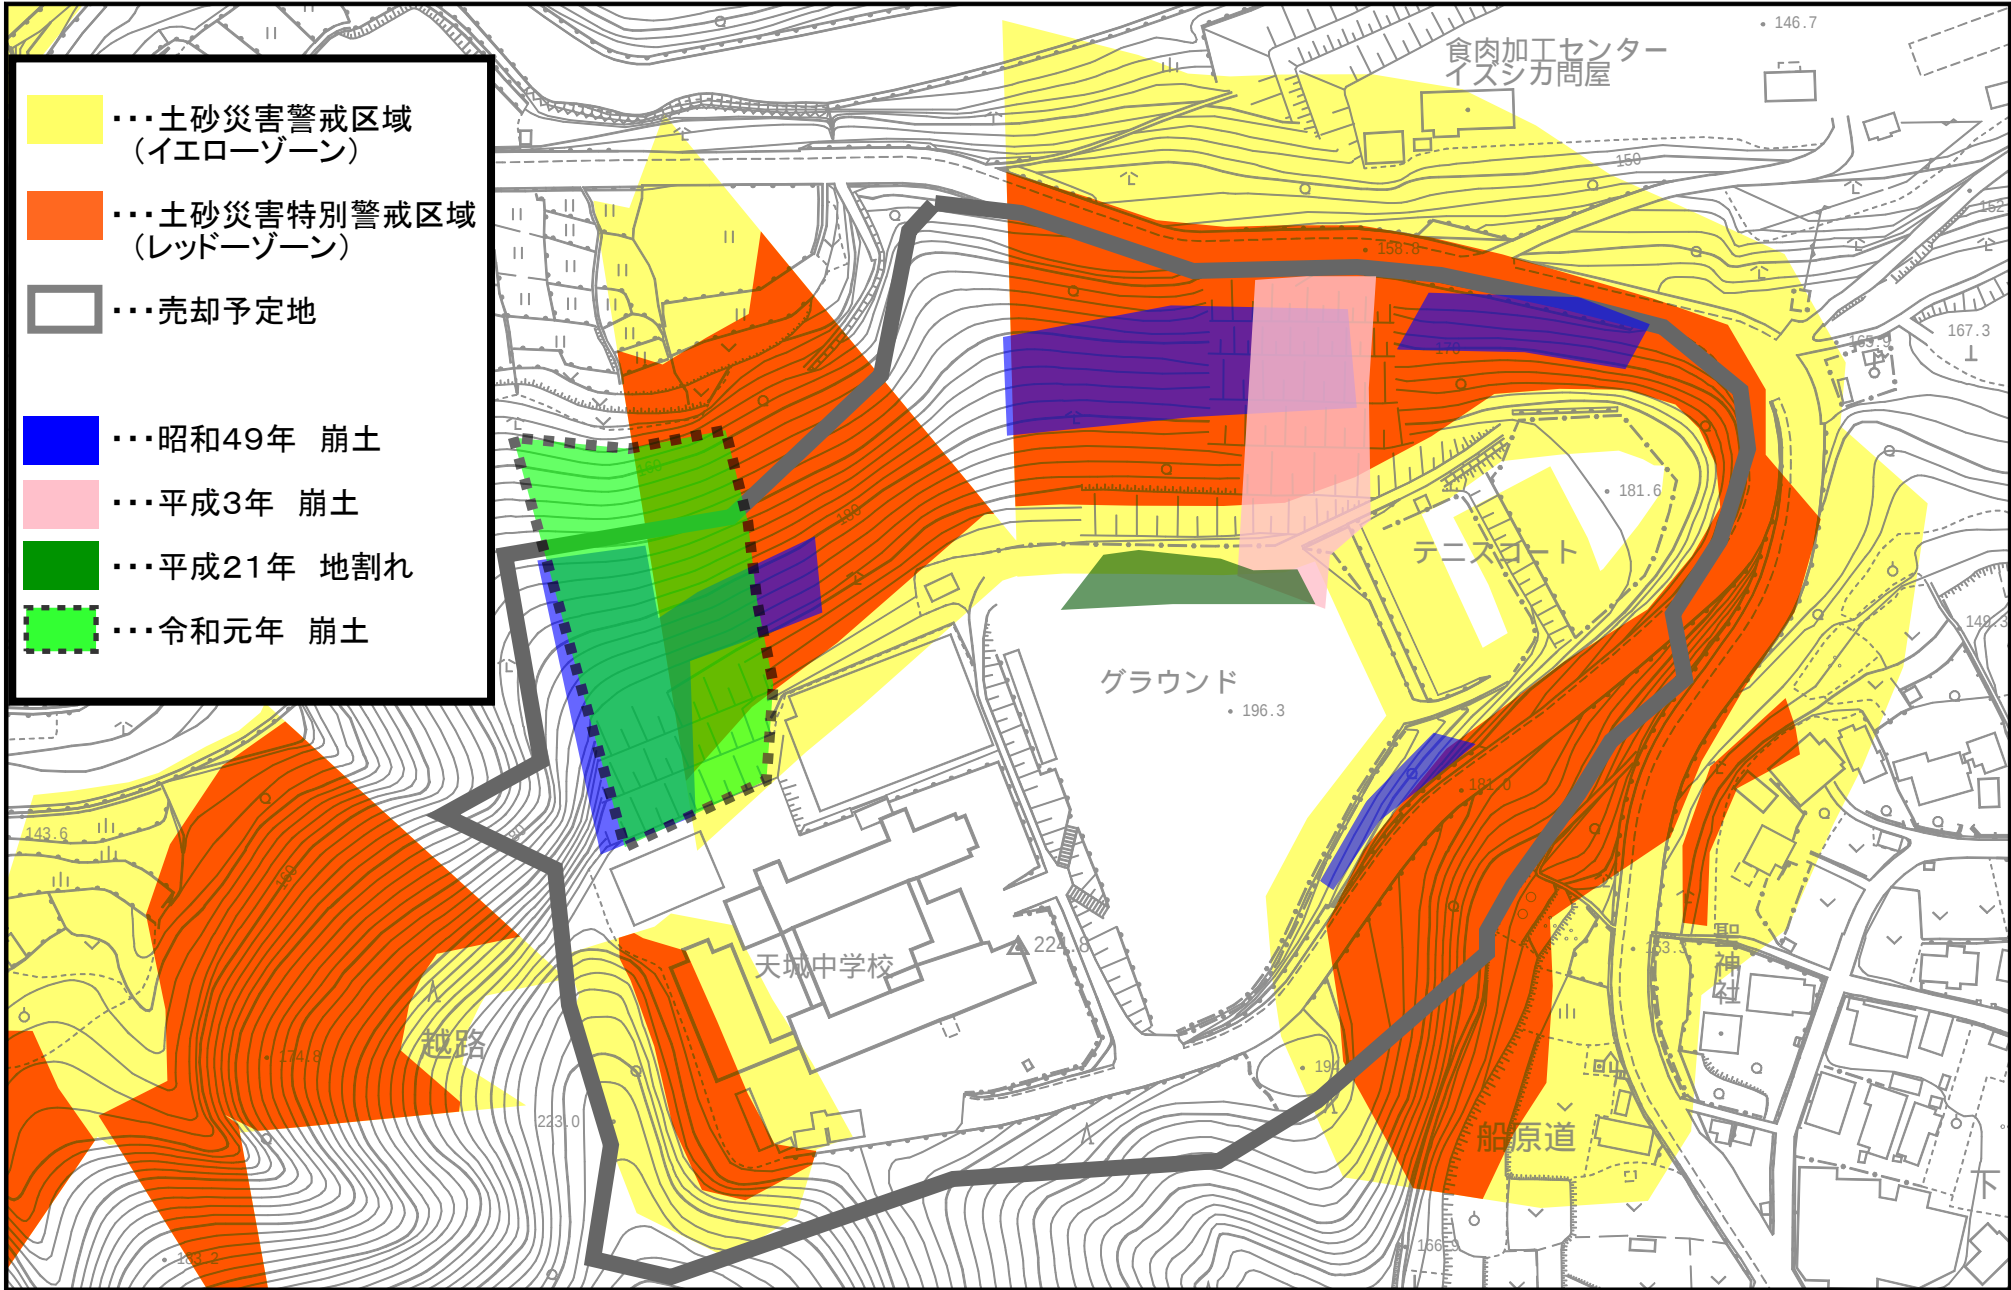
土砂災害警戒区域図・災害復旧工事箇所

| 工事時期 | 工事箇所・範囲 | 発災状況 | 原因 | 工事内容 | 工事費用 |
|---|---|---|---|---|---|
| 平成3年 | バックネット付近グラウンド及び法面 | 崩土 | 台風による大雨 | 法面工・擁壁工・排水工、グラウンド及びバックネット復旧 | 1億5900万円 |
| 平成21年 | グラウンド北側 | 地割れ | 地震 | 地割れ部分のグラウンド埋め戻し工（掘削・転圧）、排水工（パブリックドレーン） | 668万円 |
| 令和元年 | 技術科棟裏～体育館裏の法面 | 盛り土崩壊 | 台風による大雨 | 法面工（プレキャスト枠工による法面保護、ふとんかご設置、ジオキススタイル敷設）、地下排水工、体育館基礎（エアモルタル打設） | 7888万円 |

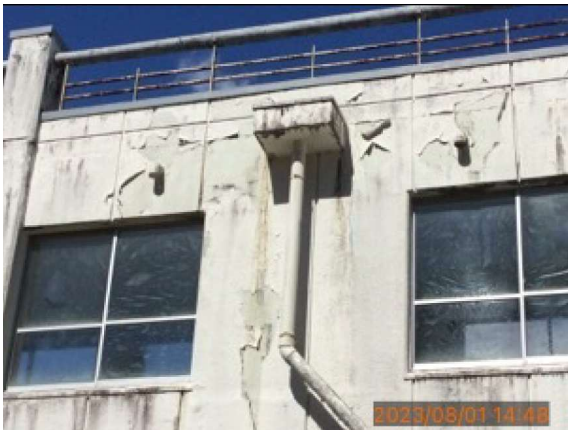
| 5 | 校舎外壁 | | |

| 不具合 | 爆裂① | 爆裂② | |

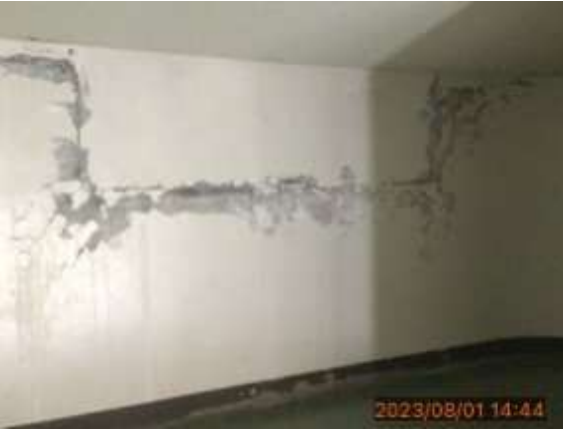
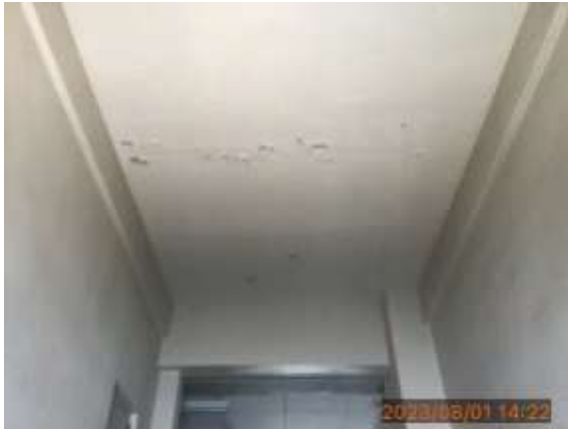
| 6 | 教室棟(屋上塔屋)・特別教室棟階段室(3F) | | |

| 不具合 | 内部爆裂 | 内部爆裂 | |

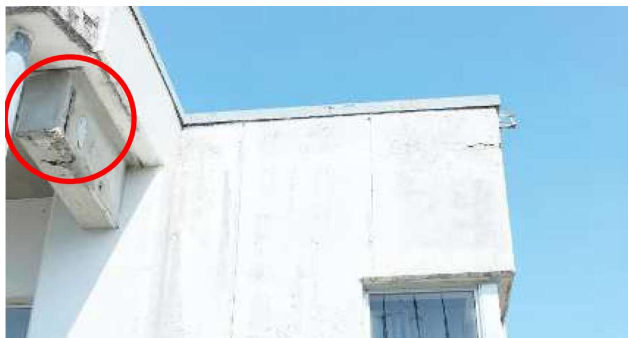
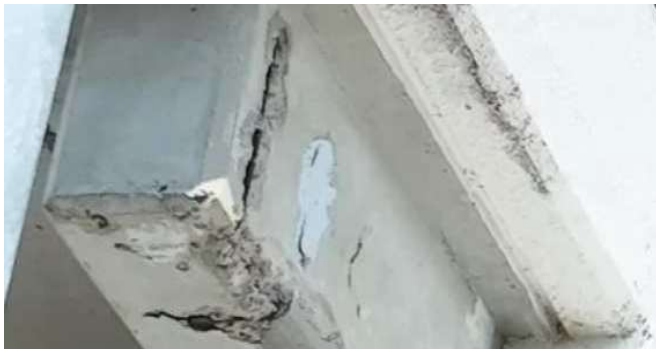
| 7 | 特別教室棟 東側梁 | |

| 不具合 | 爆裂 | 拡大写真 |

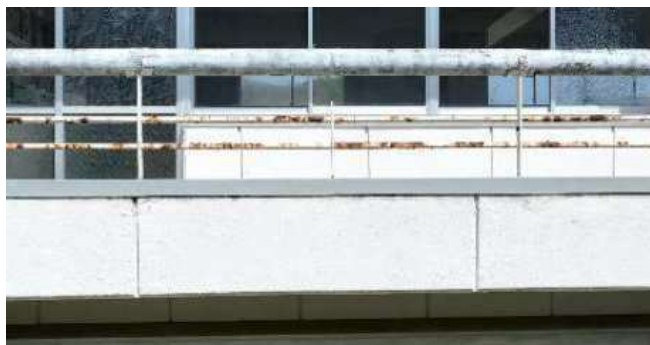
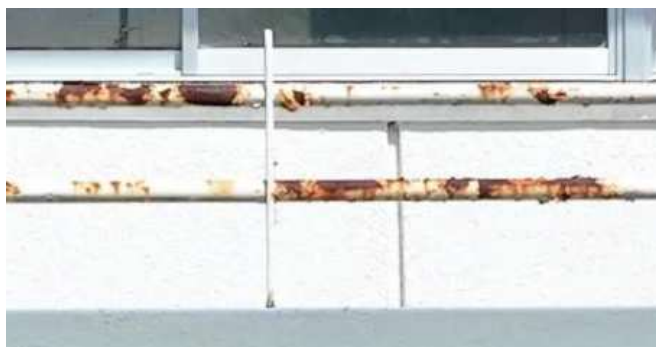
| 8 | 特別教室棟 南側バルコニー 手すり | |

| 不具合 | 錆び | 拡大写真 |

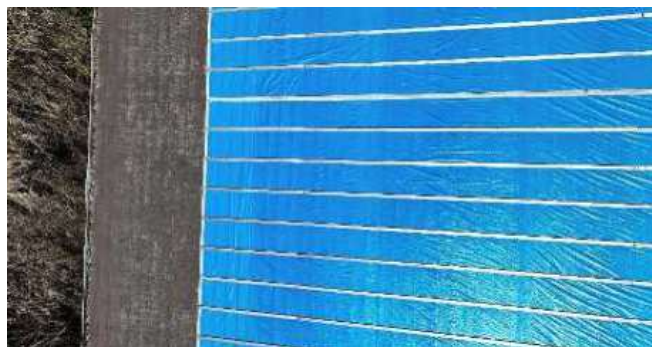
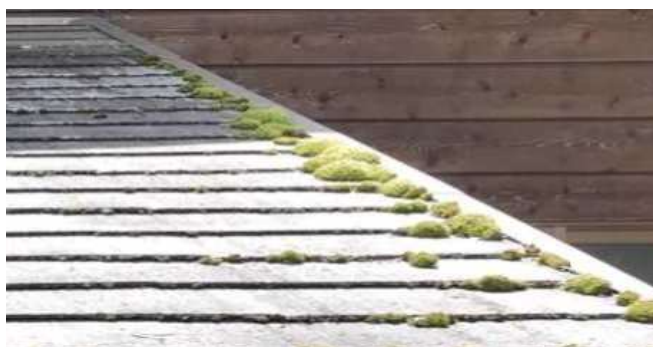
| 9 | 格技場 屋根 | |

| 不具合 | ブルーシート養生、落ち葉堆積 | コケ繁殖 |
