# 売却範囲図(令和7年度第2回)

## 天城中学校災害復旧工事一覧

## アスベスト有無に関する（事前）調査結果報告書

## 天城中学校 不具合箇所一覧

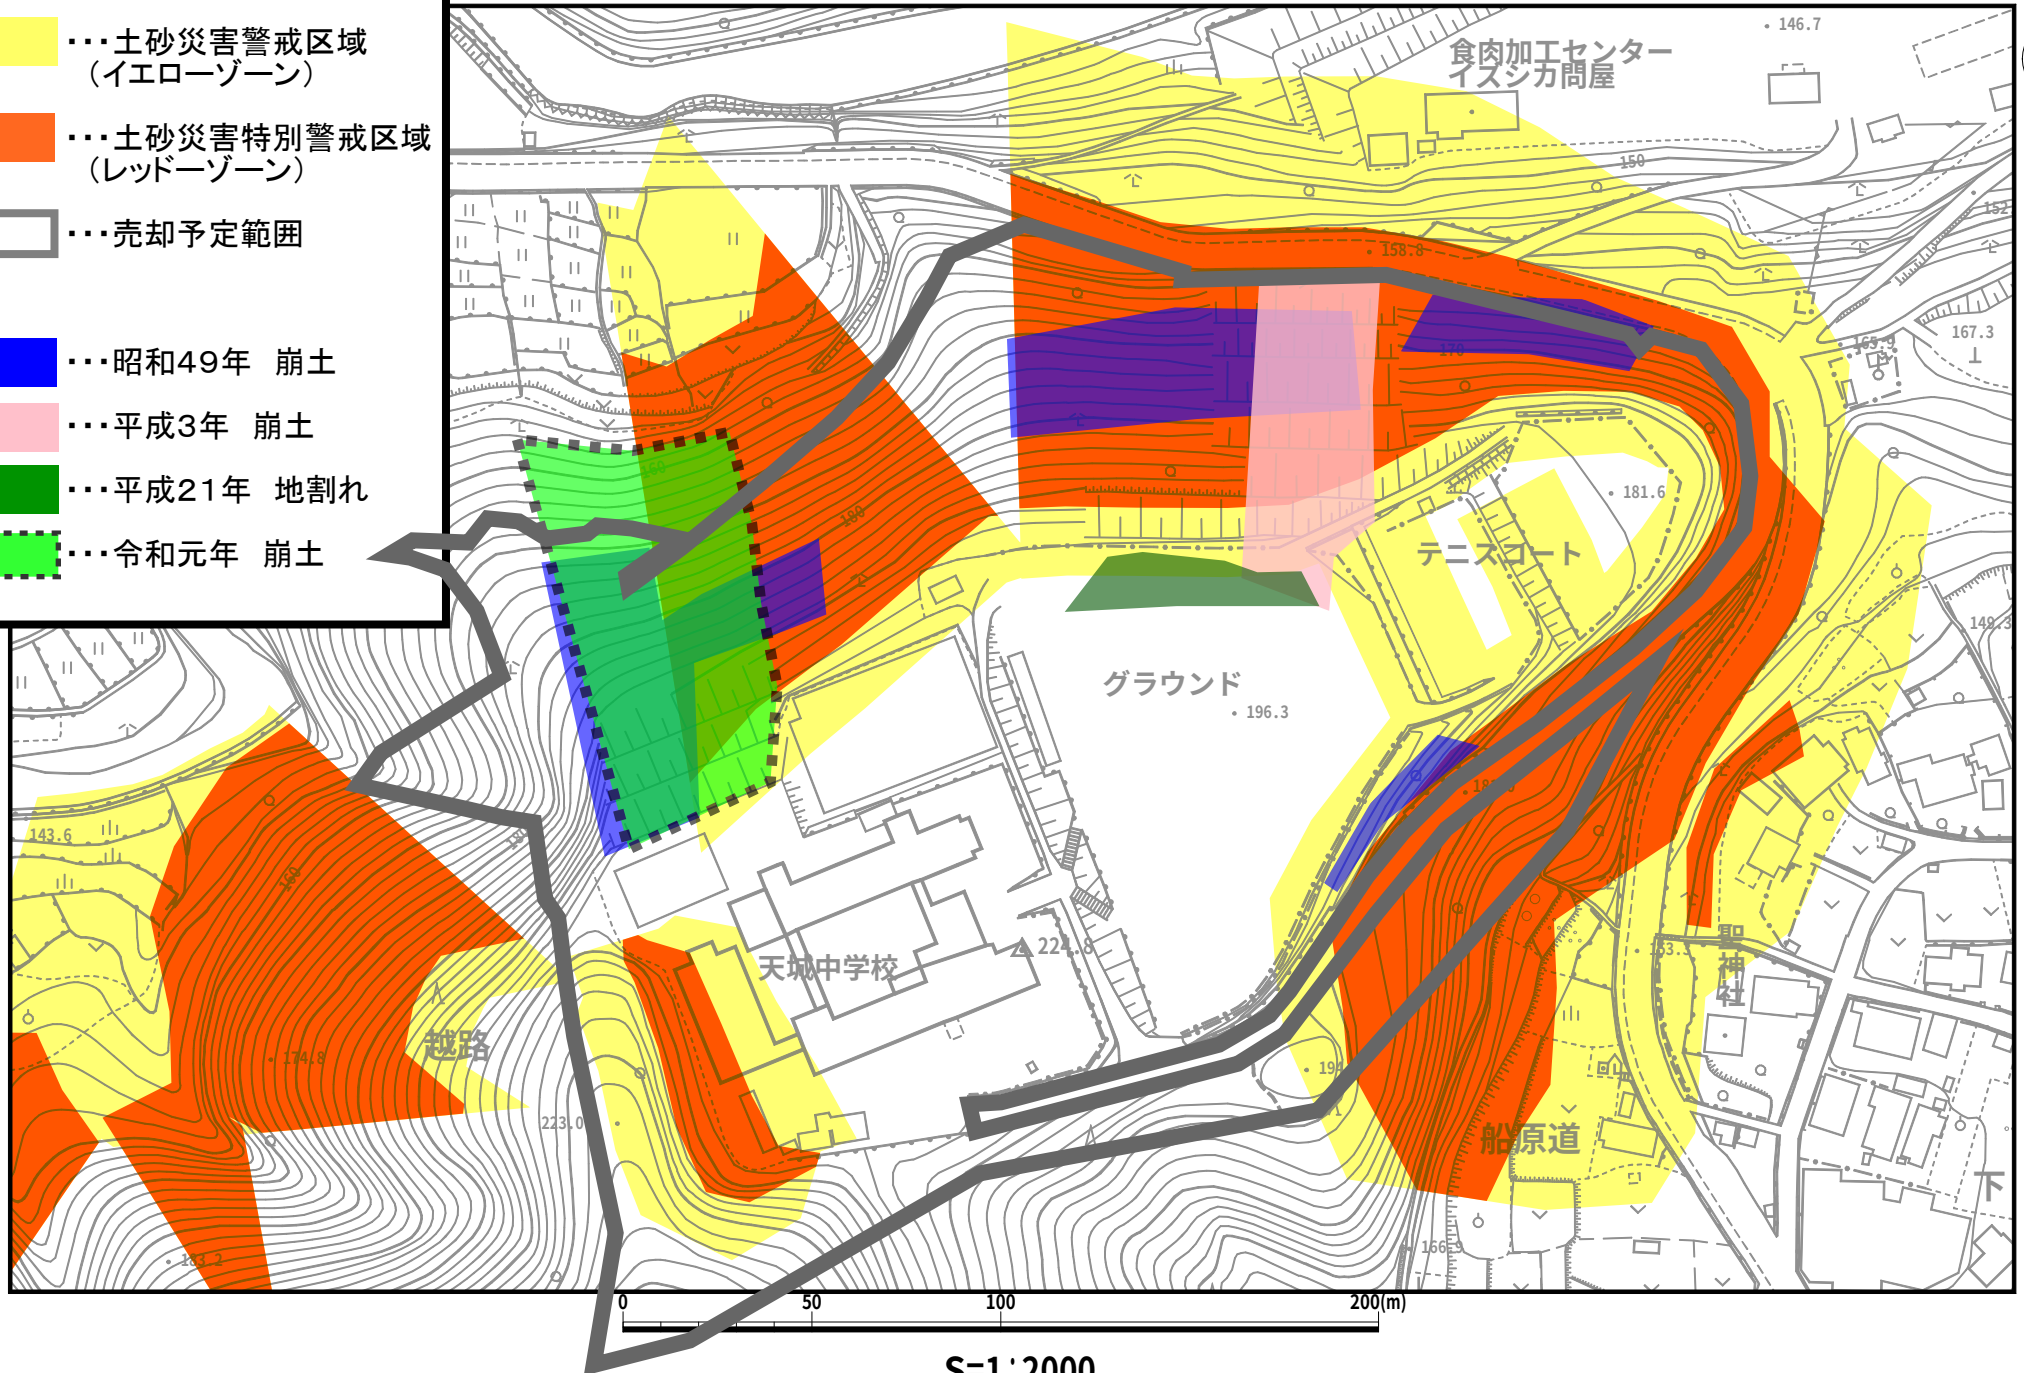
# 土砂災害警戒区域図・災害復旧工事箇所

| 工事時期 | 工事箇所・範囲 | 発災状況 | 原因 | 工事内容 | 工事費用 |
|---|---|---|---|---|---|
| 昭和49年 | 敷地法面（技術科棟～体育館裏、グラウンド東側） | 崩土 | 大雨 | 不明 | 不明 |
| 平成3年 | バックネット付近グラウンド及び法面 | 崩土 | 台風による大雨 | 法面工・擁壁工・排水工、グラウンド及びバックネット復旧 | 1億5900万円 |
| 平成21年 | グラウンド北側 | 地割れ | 地震 | 地割れ部分のグラウンド埋め戻し工（掘削・転圧）、排水工（パブリックドレーン） | 668万円 |
| 令和元年 | 技術科棟裏～体育館裏の法面 | 盛り土崩壊 | 台風による大雨 | 法面工（プレキャスト枠工による法面保護、ふとんかご設置、ジオキススタイル敷設）、地下排水工、体育館基礎（エアモルタル打設） | 7888万円 |

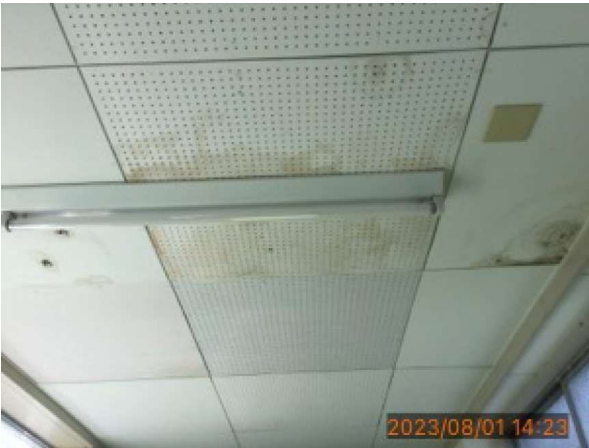
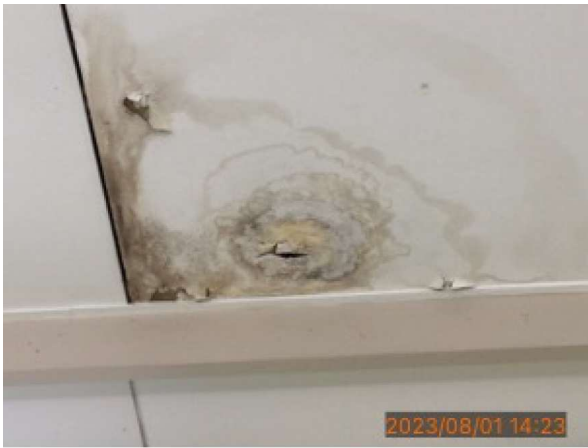
| 1 | 東側渡り廊下（2F） | |

| 不具合 | 雨漏り痕あり | 拡大写真 |

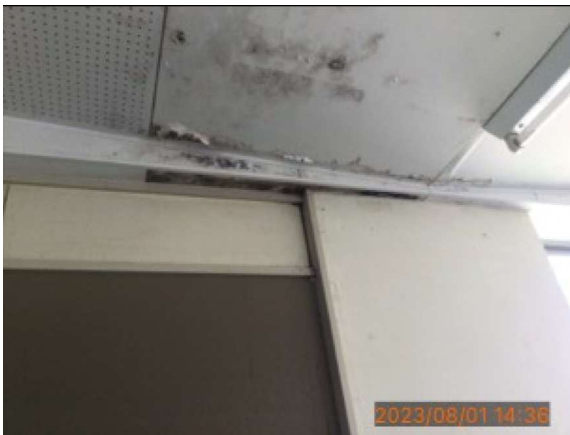
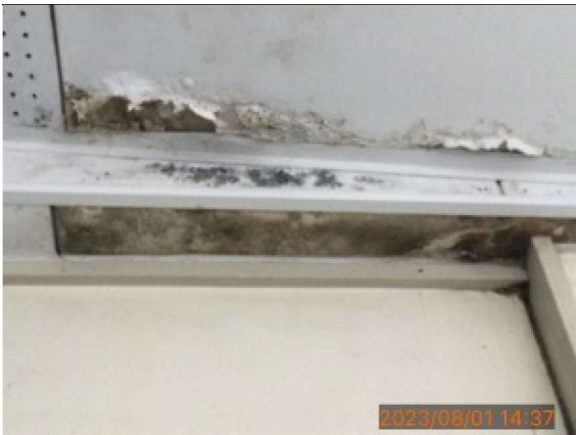
| 2 | 教室棟 廊下（3F） | |

| 不具合 | 雨漏り痕あり | 拡大写真 |

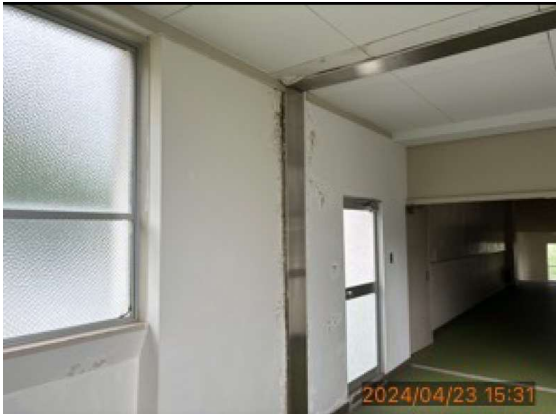
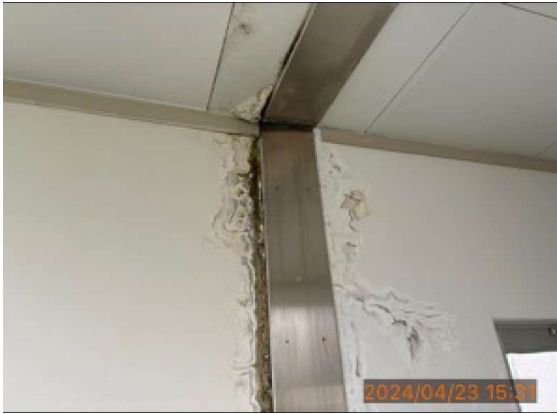
| 3 | 西側渡り廊下（2F） | |

| 不具合 | エキスパンション部劣化 浸水・歪み | 拡大写真 |

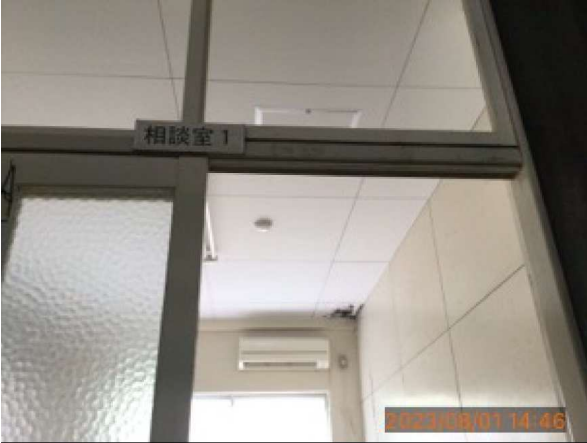
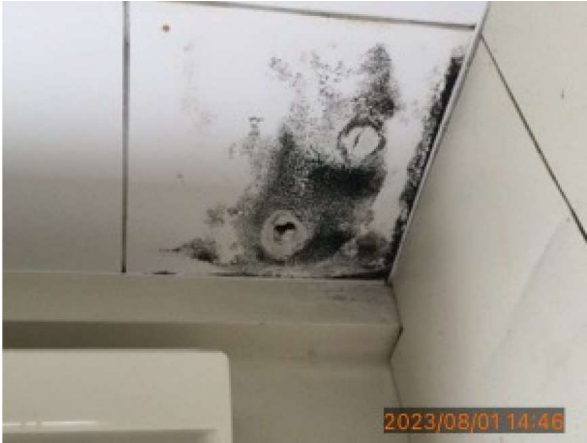
| 4 | 教室棟 相談室1 (1F) | | |

| 不具合 | 雨漏り痕あり | 拡大写真 | |

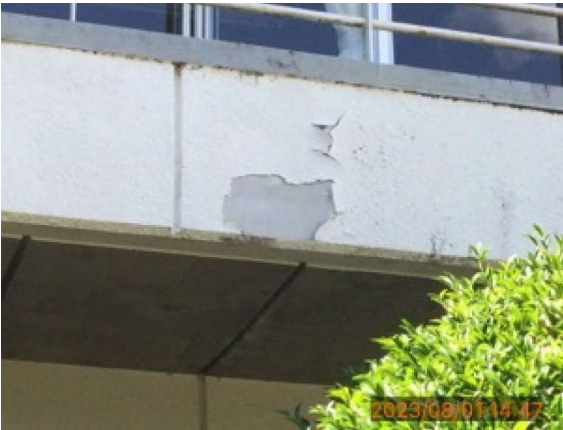
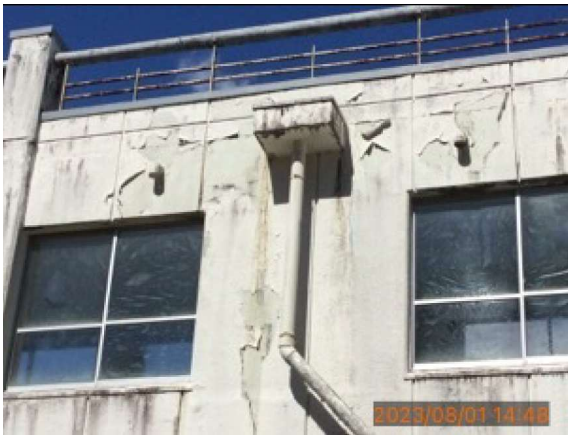
| 5 | 校舎外壁 | | |

| 不具合 | 爆裂① | 爆裂② | |

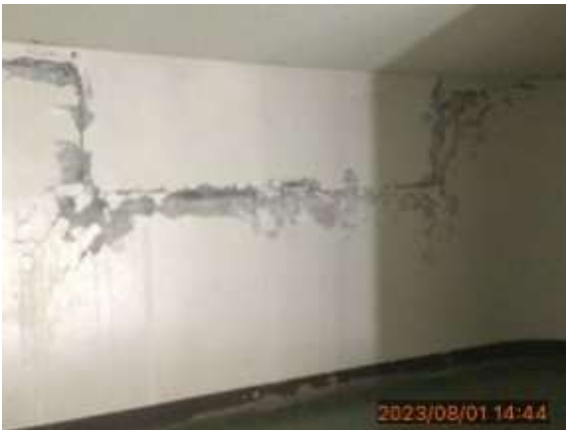
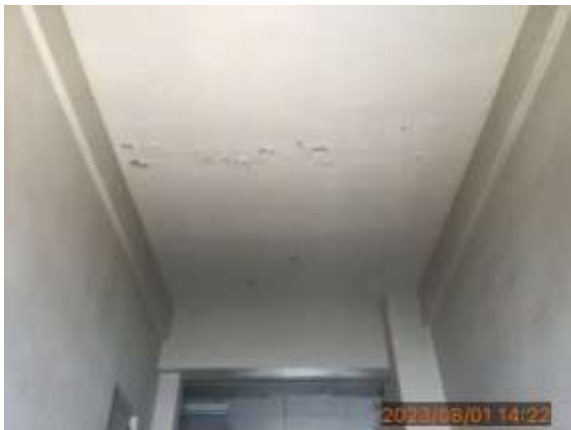
| 6 | 教室棟(屋上塔屋)・特別教室棟階段室 (3F) | | |

| 不具合 | 内部爆裂 | 内部爆裂 | |

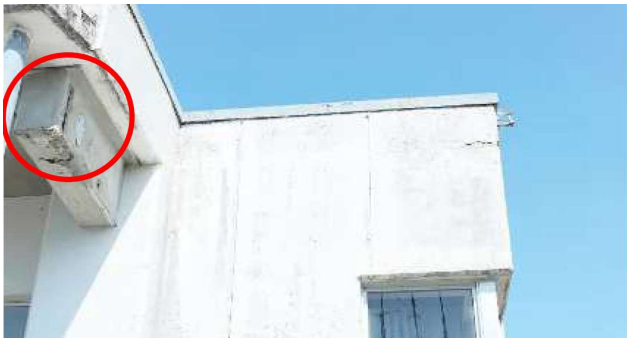
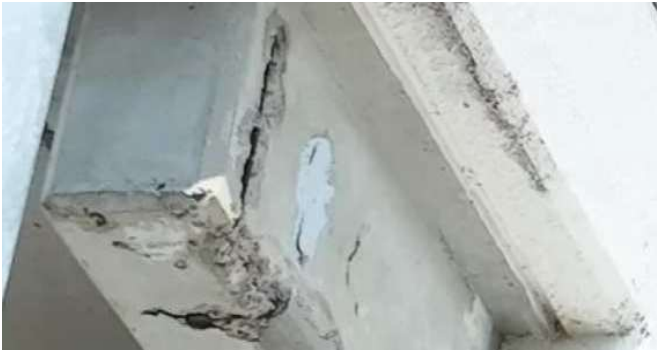
| 7 | 特別教室棟 東側梁 | | |

| 不具合 | 爆裂 | 拡大写真 | |

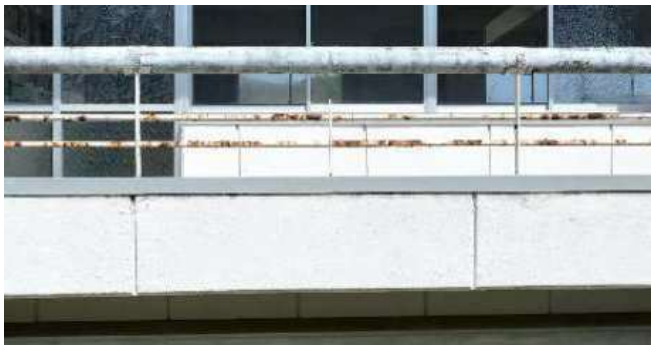
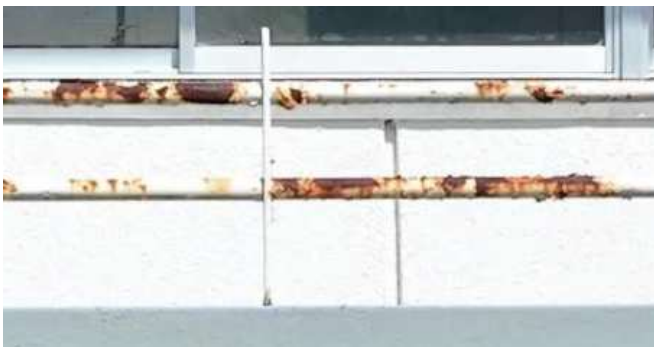
| 8 | 特別教室棟 南側バルコニー 手すり | | |

| 不具合 | 錆び | 拡大写真 | |

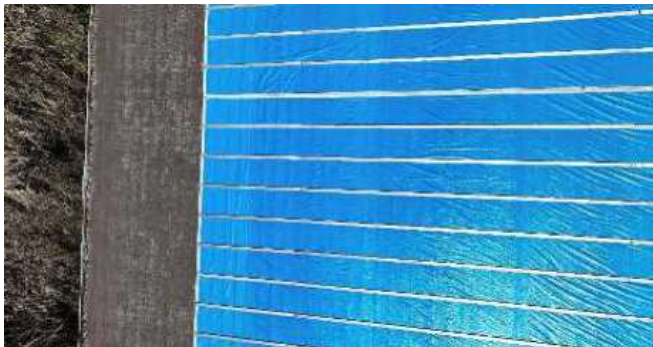
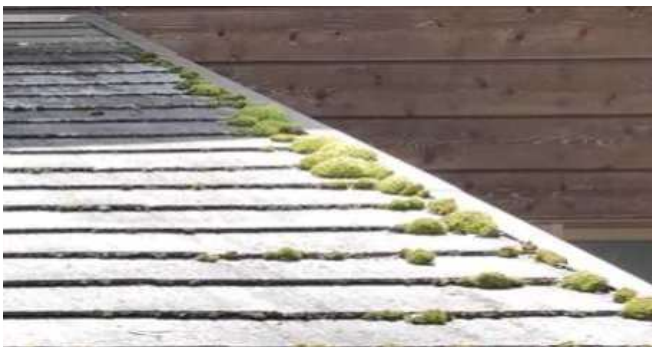
| 9 | 格技場 屋根 | | |

| 不具合 | ブルーシート養生、落ち葉堆積 | コケ繁殖 | |

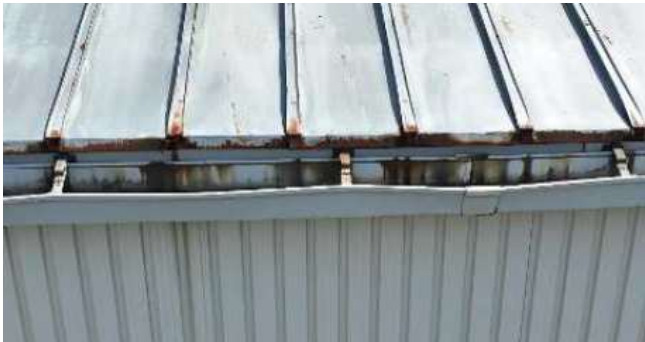
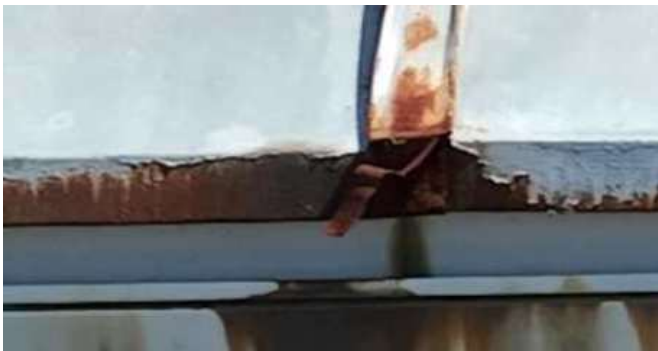
| 10 | 体育館 西側屋根 | | |

| 不具合 | 錆び | 拡大写真 | |

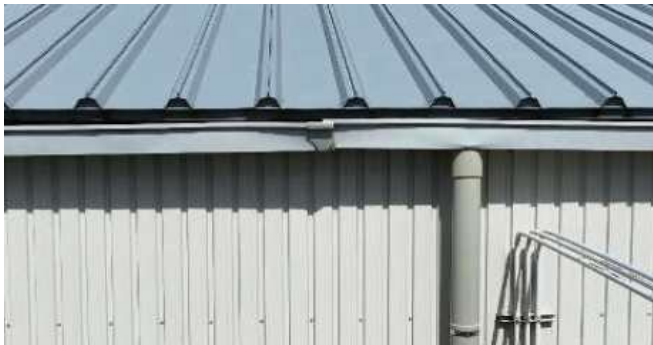
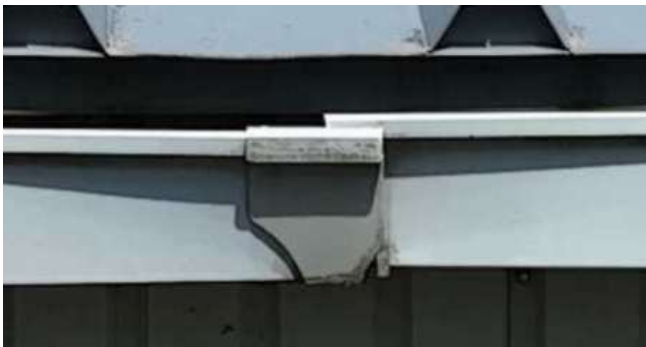
| 11 | 体育館 南側 軒樋 | | |

| 不具合 | 接続部外れ | 拡大写真 | |

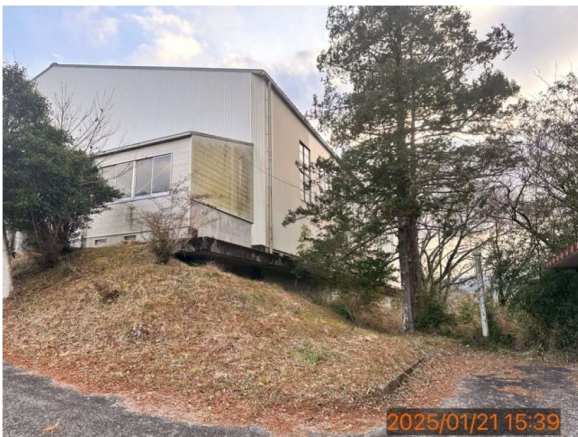
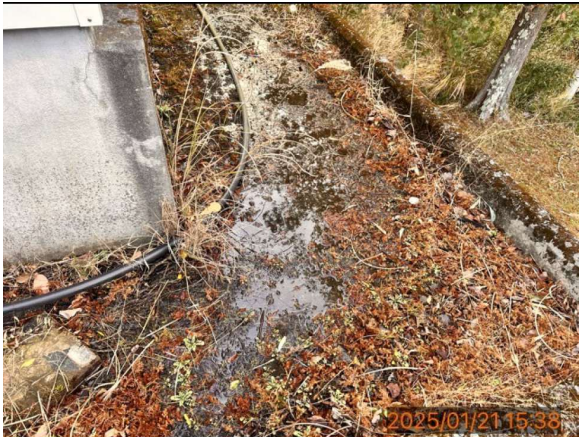
| 12 | 体育館 | | |

| 不具合 | 漏水 | 拡大写真 | |
