卷末資料 1 長寿命化計画書

**八木沢漁港海岸
長寿命化計画書**

令和3年1月

海岸管理者:伊豆市

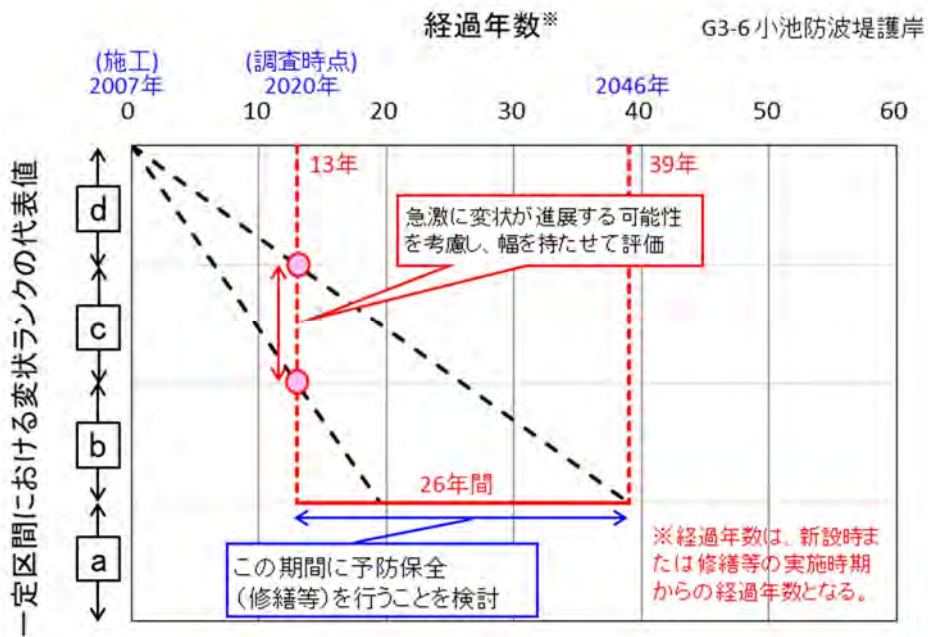
図 3.2.3 小池地区海岸 一定区間 No. 1 の劣化予測線

劣化予測線は、本陸開の施工年である 2007 年(平成 19 年)を起点とした調査年(2020 年)の変状ランク c における経過年数に応じて設定した。

なお、予防保全(修繕等)の時期は、c の範囲において急激に劣化が進行する可能性を考慮して幅を持たせて設定する。

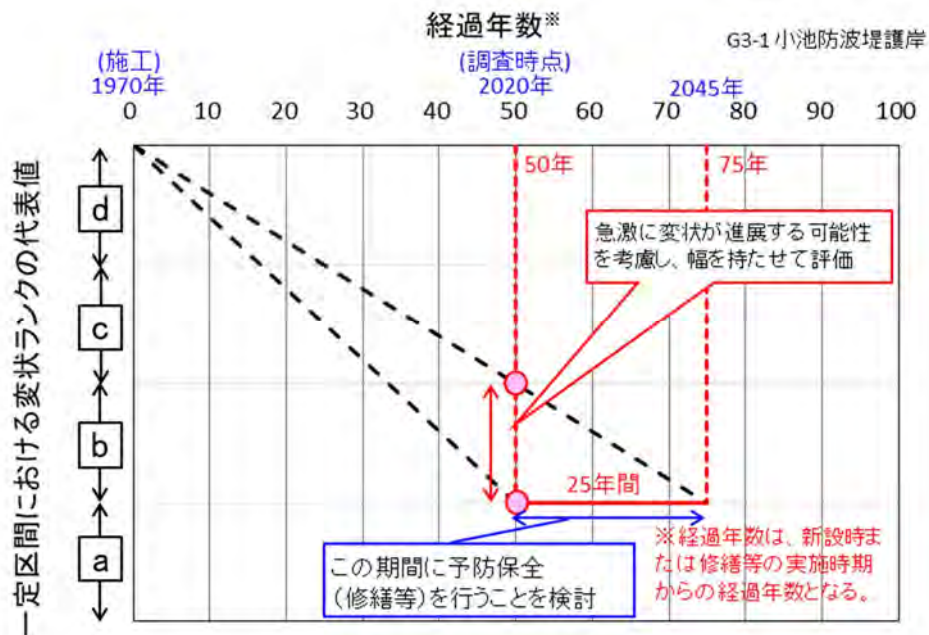
図 3.2.4 小池地区海岸 一定区間 No. 2 の劣化予測線

一定区間 No. 2 の変状ランクは、天端被覆工の剥離・損傷と裏法被覆工のひび割れが a 判定、天端被覆工と裏法被覆工のひび割れが b 判定である。a 判定の天端被覆工の剥離・損傷は経年劣化による変状ではないため、劣化予測は行わない。a 判定の裏法被覆工のひび割れは天端被覆工が無い状態で生じた変状であり、補修対策前後において設置環境が異なるため修繕前の劣化予測線を準用することは適切ではない。そのため、初回修繕後の劣化予測線は本堤防の施工年である 1970 年(昭和 45 年)を起点とした調査年(2020 年度)の変状ランク b(天端被覆工と裏法被覆工のひび割れ)における経過年数に応じて設定した。

なお、予防保全(修繕等)の時期は、b の範囲において急激に劣化が進行する可能性を考慮して幅を持たせて設定する。

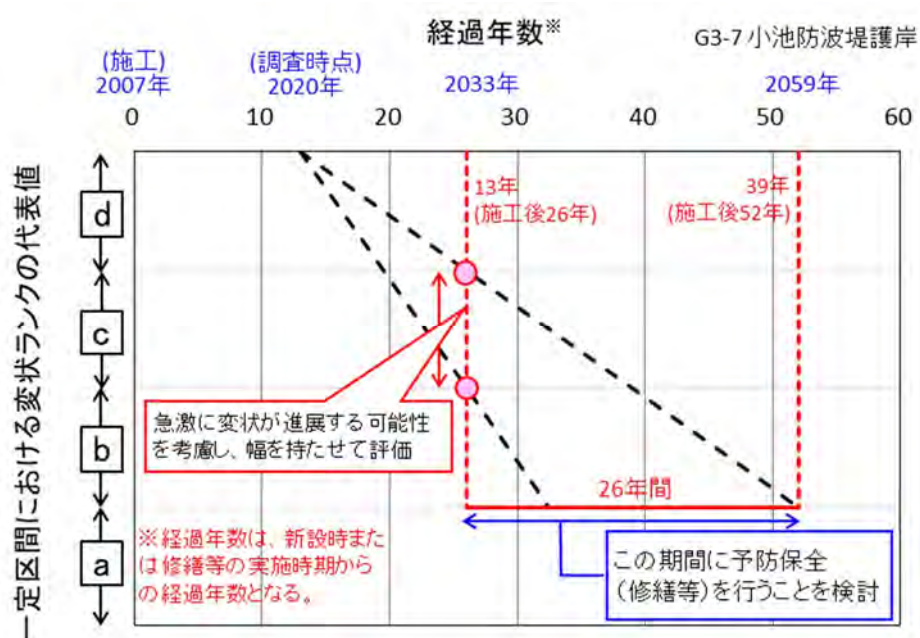
図 3.2.5 小池地区海岸 一定区間 No. 3 の劣化予測線

ここで、隣接区間の一定区間 No. 1 で c ランクの変状が確認されており、本区間と構造形式や波当たりが類似しており、施工年が同じであることから、今後も同じ環境下で同様に劣化が進展すると想定される。一定区間 No. 1 の劣化速度は「13 年」である。一方で、全国平均の劣化速度は「40 年」のため、より劣化の進行が速い隣接区間の劣化予測線を適用する。

以上より、劣化予測線は隣接区間の一定区間 No. 1 の劣化予測線を準用して、調査年 (2020 年) を起点として設定した。

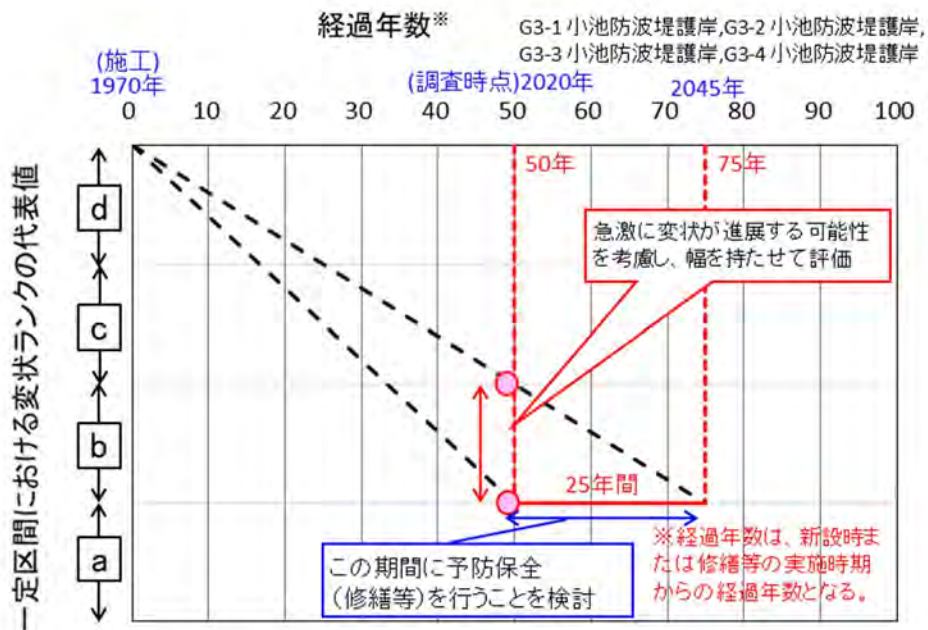
図 3.2.6 小池地区海岸 一定区間 No. 4 の劣化予測線

劣化予測線は、本堤防の施工年である 1970 年(昭和 45 年)を起点とした調査年(2020 年)の変状ランク b における経過年数に応じて設定した。

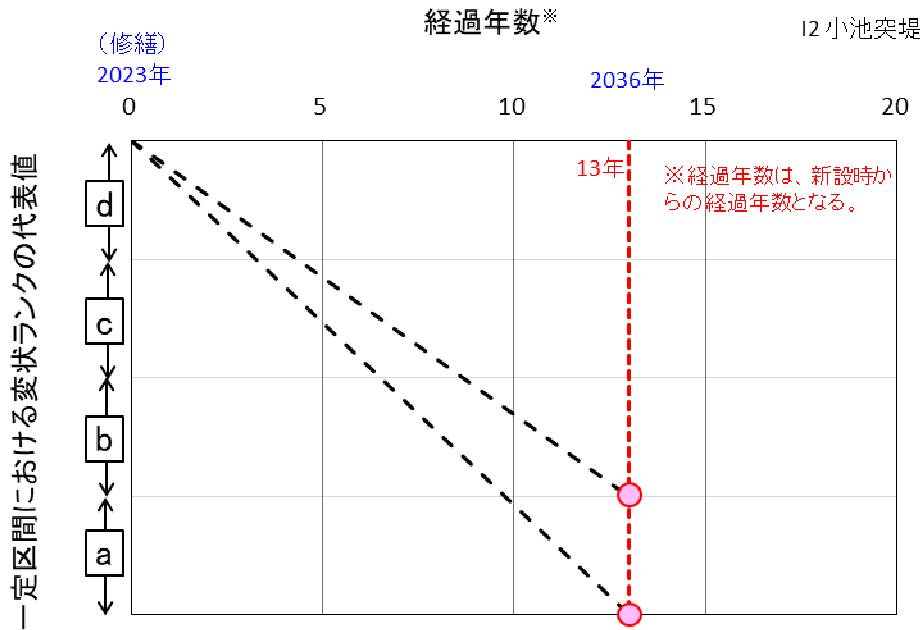
図 3.2.16 小池地区海岸 一定区間 No. 14 の劣化予測線

一定区間 No. 14 の変状ランクは a 判定である。

変状ランクの代表値が a のため、早急に対策を講じるべく、3 年後の令和 5 年 (2023 年) に修繕の実施を計画する。初回修繕後の劣化予測線は、本突堤の施工年である 2007 年 (平成 19 年) を起点とした調査年 (2020 年) の変状ランク a における経過年数に応じて設定した。

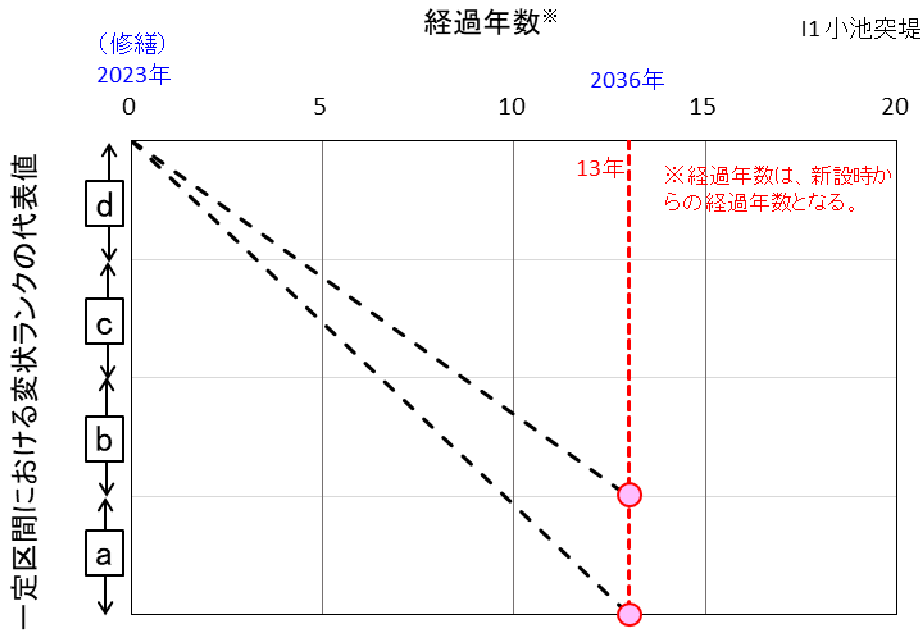
図 3.2.17 小池地区海岸 一定区間 No. 15 の劣化予測線

一定区間 No. 15 の変状ランクは a 判定である。

変状ランクの代表値が a のため、早急に対策を講じるべく、3 年後の令和 5 年（2023 年）に修繕の実施を計画する。初回修繕後の劣化予測線は、本突堤の施工年である 2007 年（平成 19 年）を起点とした調査年（2020 年）の変状ランク a における経過年数に応じて設定した。

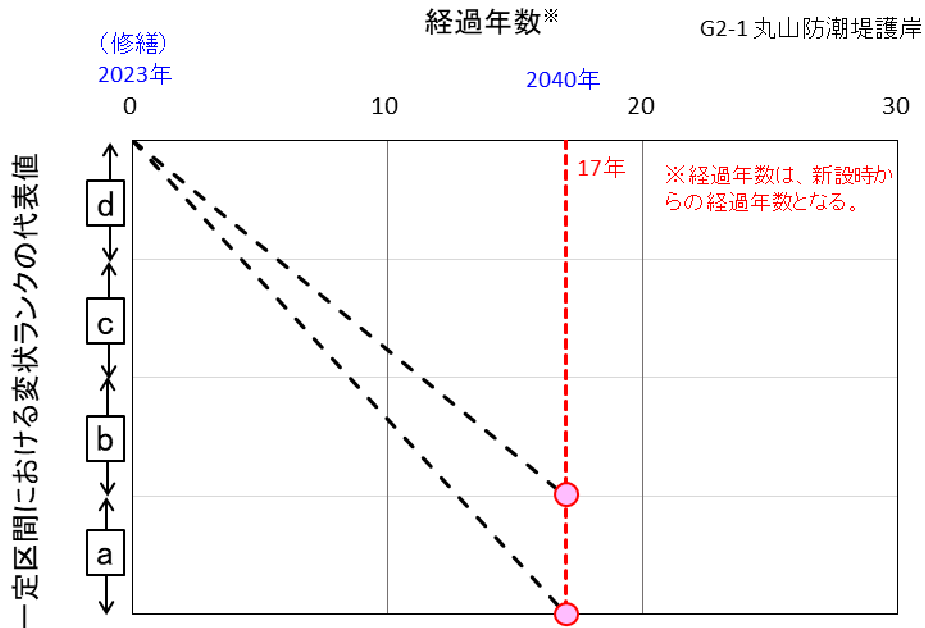
図 3.2.21 西浜地区海岸 一定区間 No. 1 の劣化予測線

一定区間 No. 1 の変状ランクは a 判定である。

変状ランクの代表値が a のため、早急に対策を講じるべく、3 年後の令和 5 年 (2023 年) に修繕の実施を計画する。初回修繕後の劣化予測線は、本堤防の施工年である 2003 年 (平成 15 年) を起点とした調査年 (2020 年) の変状ランク a における経過年数に応じて設定した。

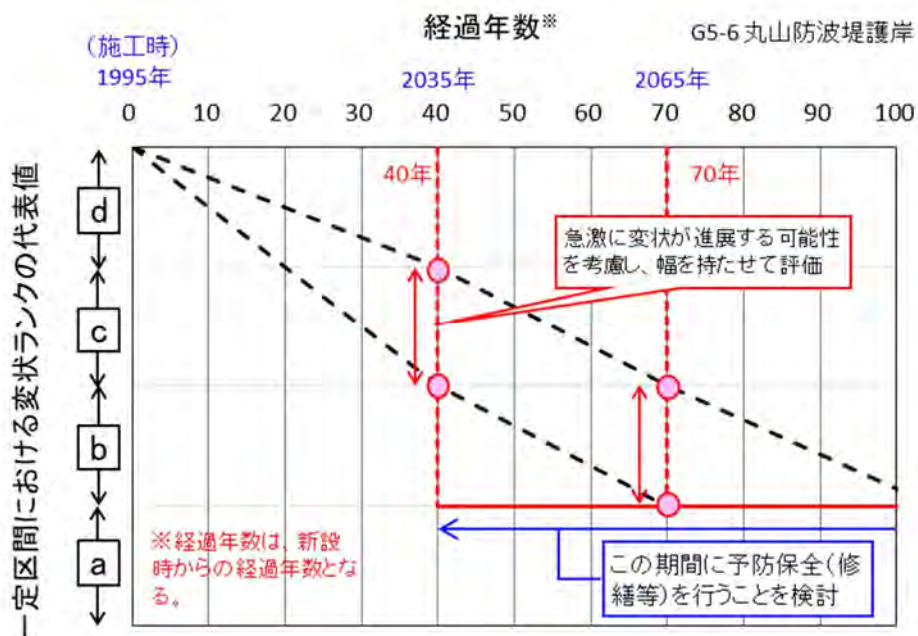
図 3.2.28 西浜地区海岸 一定区間 No. 8 の劣化予測線

ここで、隣接区間の一定区間 No. 7 で c ランクの変状が確認されており、本区間と構造形式や波当たりが類似していることから、今後も同じ環境下で同様に劣化が進展すると想定される。一定区間 No. 7 の劣化速度は「47 年」である。一方で、全国平均の劣化速度は「40 年」のため、より劣化の進行が速い全国平均の劣化予測線を適用する。

劣化予測線は、全国の施設の事例を用いた平均的な劣化予測線としてマニュアルに掲載されている予測線のうち「堤防-波返工」を準用して、施工時 (1995 年) を起点として設定した。
