卷末資料 1 長寿命化計画書

**八木沢漁港海岸
長寿命化計画書**

令和3年1月

海岸管理者:伊豆市

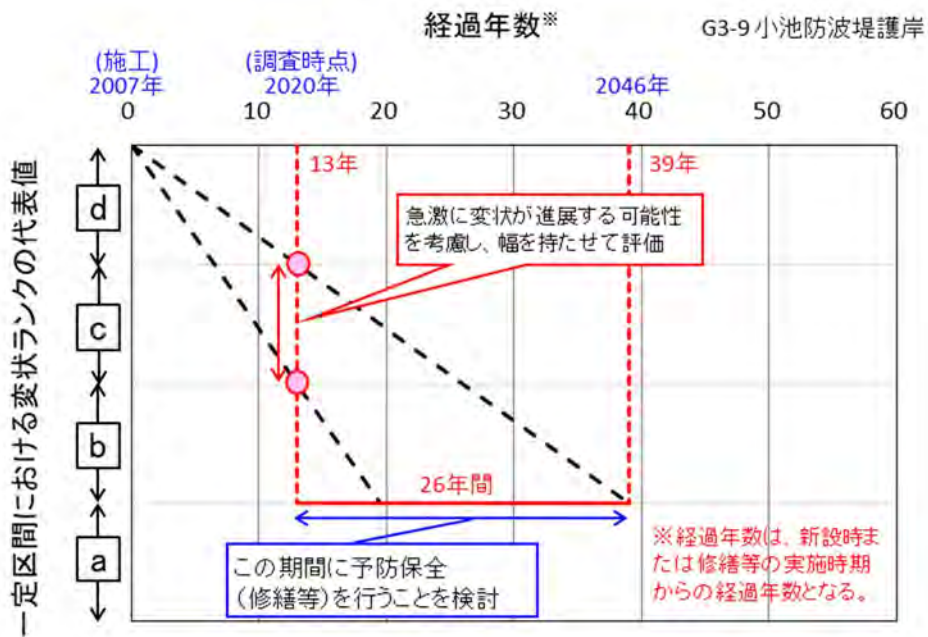
図 3.2.7 小池地区海岸 一定区間 No. 5 の劣化予測線

劣化予測線は、本陸開の施工年である 2007 年(平成 19 年)を起点とした調査年(2020 年)の変状ランク c における経過年数に応じて設定した。

なお、予防保全(修繕等)の時期は、c の範囲において急激に劣化が進行する可能性を考慮して幅を持たせて設定する。

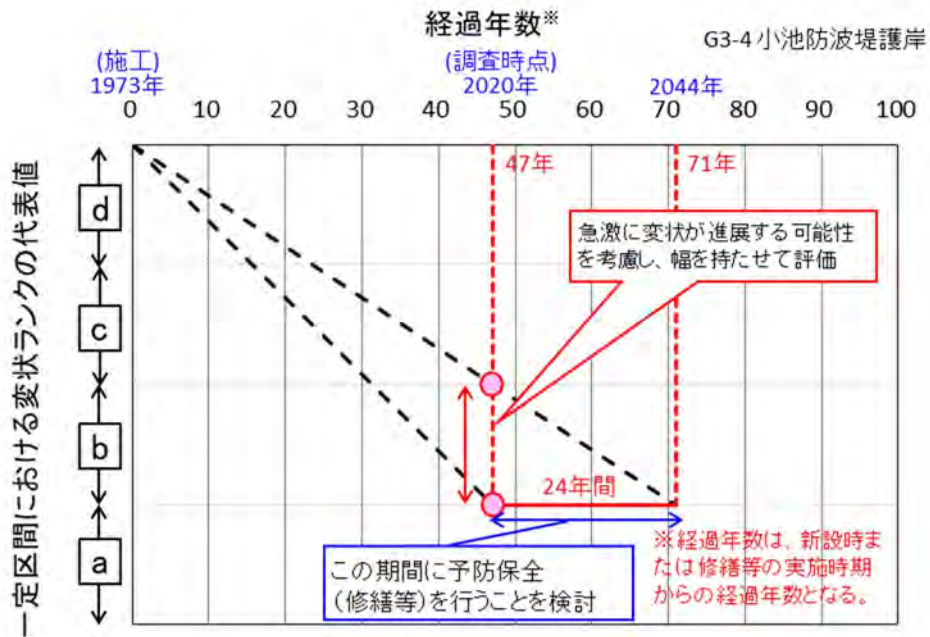
図 3.2.8 小池地区海岸 一定区間 No. 6 の劣化予測線

劣化予測線は、本堤防の施工年である 1973 年(昭和 48 年)を起点とした調査年(2020 年)の変状ランク b における経過年数に応じて設定した。

なお、予防保全(修繕等)の時期は、b の範囲において急激に劣化が進行する可能性を考慮して幅を持たせて設定する。

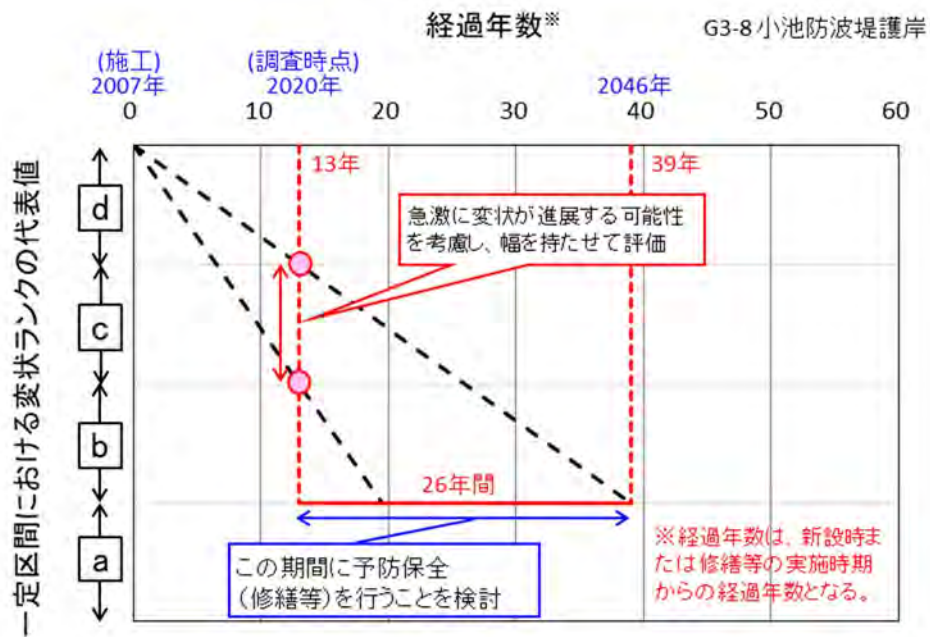
図 3.2.9 小池地区海岸 一定区間 No. 7 の劣化予測線

劣化予測線は、本陸開の施工年である 2007 年(平成 19 年)を起点とした調査年(2020 年)の変状ランク c における経過年数に応じて設定した。

なお、予防保全(修繕等)の時期は、c の範囲において急激に劣化が進行する可能性を考慮して幅を持たせて設定する。

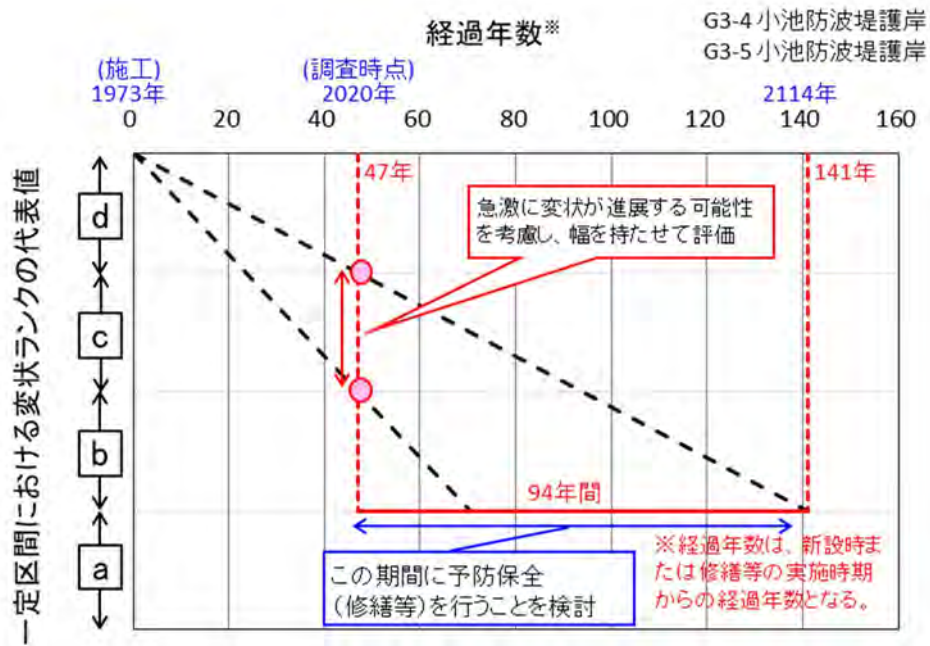
図 3.2.10 小池地区海岸 一定区間 No. 8 の劣化予測線

劣化予測線は、本堤防の施工年である 1973 年(昭和 48 年)を起点とした調査年(2020 年)の変状ランク c における経過年数に応じて設定した。

なお、予防保全(修繕等)の時期は、c の範囲において急激に劣化が進行する可能性を考慮して幅を持たせて設定する。

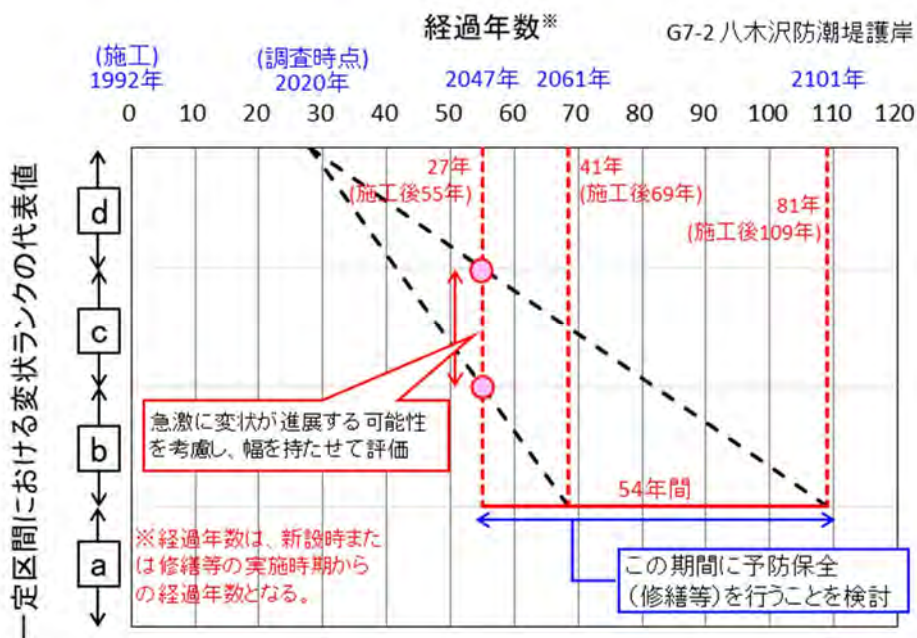
隣接区間の劣化速度 (A) と全国平均の劣化速度 (B) を比べ、早期に修繕検討を行うことが望ましいことから、劣化速度が速いほうの手法を用いる。

ここで、隣接区間の一定区間 No. 11 で c ランクの変状が確認されており、本区間と構造形式や波当りが同じであることから、今後も同じ環境下で同様に劣化が進展すると想定される。一定区間 No. 11 の劣化速度は「27年」である。一方で、全国平均の劣化速度は「40年」のため、より劣化の進行が速い隣接区間の劣化予測線を適用する。

以上より、劣化予測線は隣接区間の一定区間 No. 11 の劣化予測線を準用して、調査年(2020年)を起点として設定した。

なお、予防保全(修繕等)の時期は、c の範囲において急激に劣化が進行する可能性を考慮して幅を持たせて設定する。

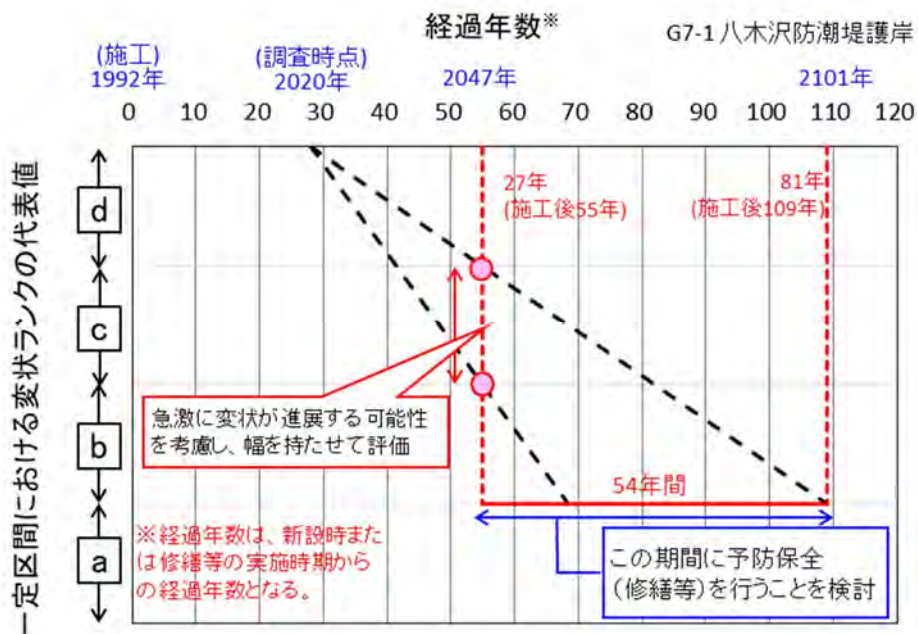
図 3.2.12 小池地区海岸 一定区間 No. 10 の劣化予測線

一定区間 No. 10 の変状ランクは d 判定である。

隣接区間の劣化速度 (A) と全国平均の劣化速度 (B) を比べ、早期に修繕検討を行うことが望ましいことから、劣化速度が速いほうの手法を用いる。

ここで、隣接区間の一定区間 No. 11 で c ランクの変状が確認されており、本区間と構造形式や波当り、施工年が類似していることから、今後も同じ環境下で同様に劣化が進展すると想定される。一定区間 No. 11 の劣化速度は「27 年」である。一方で、全国平均の劣化速度は「40 年」のため、より劣化の進行が速い隣接区間の劣化予測線を適用する。

以上より、劣化予測線は隣接区間の一定区間 No. 11 の劣化予測線を準用して、調査年(2020 年)を起点として設定した。

なお、予防保全(修繕等)の時期は、c の範囲において急激に劣化が進行する可能性を考慮して幅を持たせて設定する。

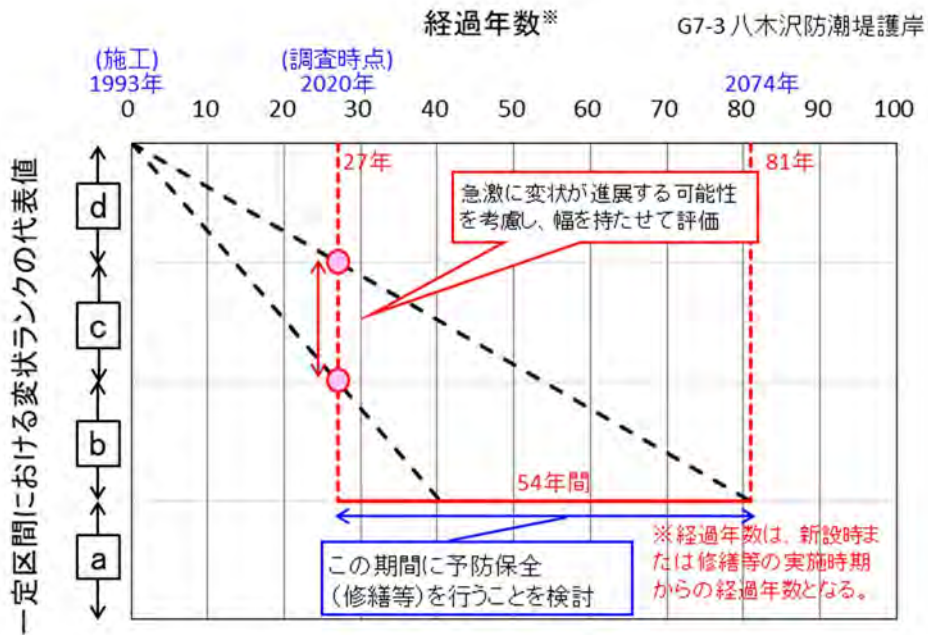
図 3.2.13 小池地区海岸 一定区間 No. 11 の劣化予測線

劣化予測線は、本堤防の施工年である 1993 年(平成 5 年)を起点とした調査年(2020 年)の変状ランク c における経過年数に応じて設定した。

なお、予防保全(修繕等)の時期は、c の範囲において急激に劣化が進行する可能性を考慮して幅を持たせて設定する。

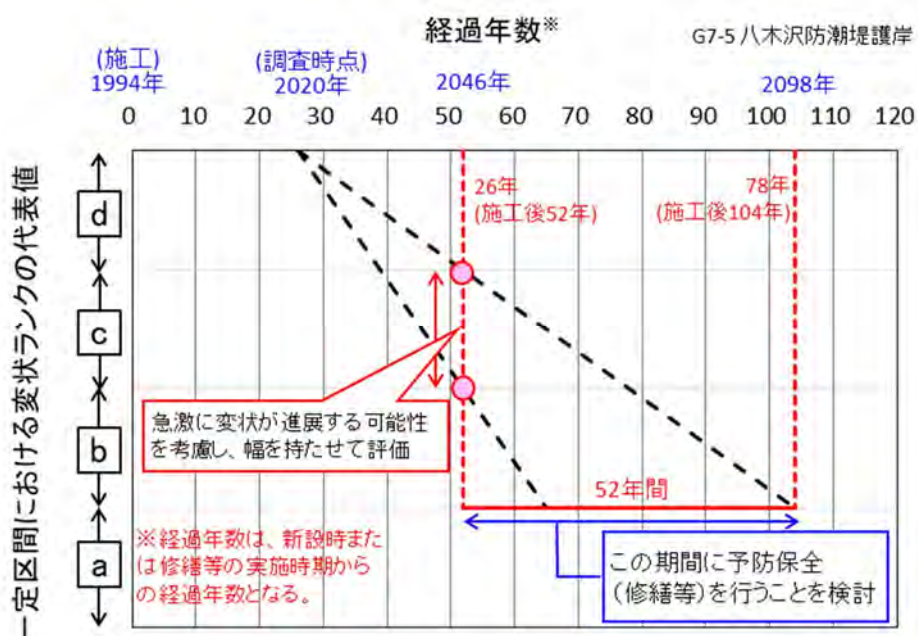
図 3.2.14 小池地区海岸 一定区間 No. 12 の劣化予測線

隣接区間の劣化速度 (A) と全国平均の劣化速度 (B) を比べ、早期に修繕検討を行うことが望ましいことから、劣化速度が速いほうの手法を用いる。

ここで、隣接区間の一定区間 No. 13 で c ランクの変状が確認されており、本区間と構造形式や波当たりが類似しており、施工年が同じであることから、今後も同じ環境下で同様に劣化が進展すると想定される。一定区間 No. 13 の劣化速度は「26 年」である。一方で、全国平均の劣化速度は「40 年」のため、より劣化の進行が速い隣接区間の劣化予測線を適用する。

以上より、劣化予測線は隣接区間の一定区間 No. 13 の劣化予測線を準用して、調査年(2020 年)を起点として設定した。

なお、予防保全(修繕等)の時期は、c の範囲において急激に劣化が進行する可能性を考慮して幅を持たせて設定する。

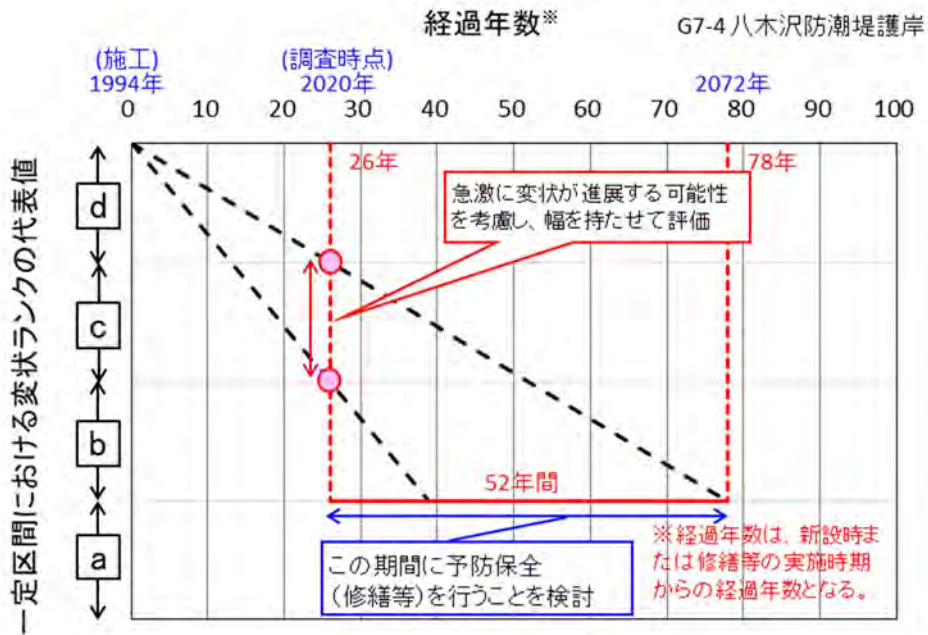
劣化予測線は、本堤防の施工年である 1994 年(平成 6 年)を起点とした調査年(2020 年)の変状ランク c における経過年数に応じて設定した。

なお、予防保全(修繕等)の時期は、c の範囲において急激に劣化が進行する可能性を考慮して幅を持たせて設定する。

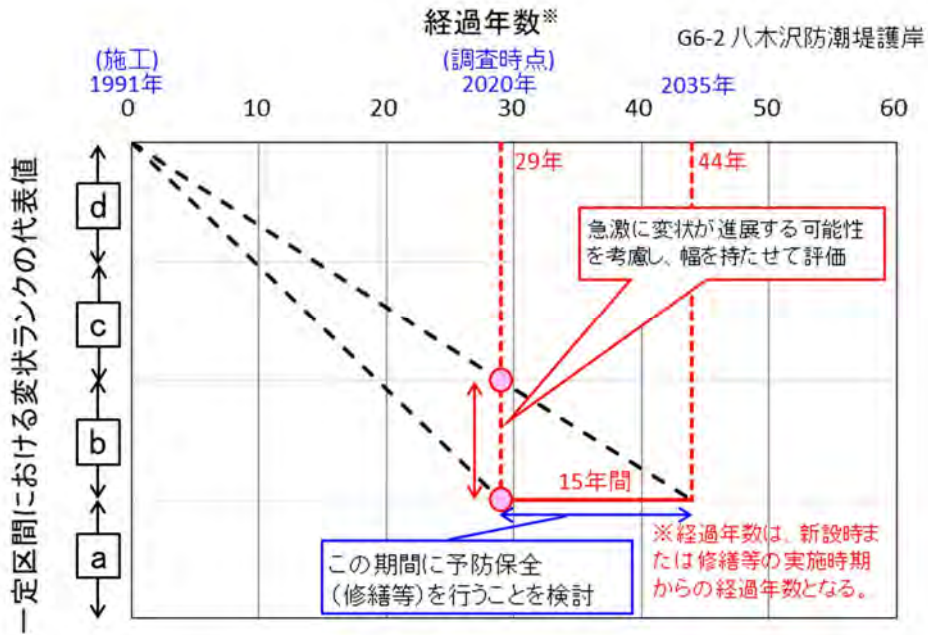
図 3. 2. 18 八木沢地区海岸 一定区間 No. 1 の劣化予測線

劣化予測線は、本堤防の施工年である 1991 年(平成 3 年)を起点とした調査年(2020 年)の変状ランク b における経過年数に応じて設定した。

なお、予防保全(修繕等)の時期は、b の範囲において急激に劣化が進行する可能性を考慮して幅を持たせて設定する。

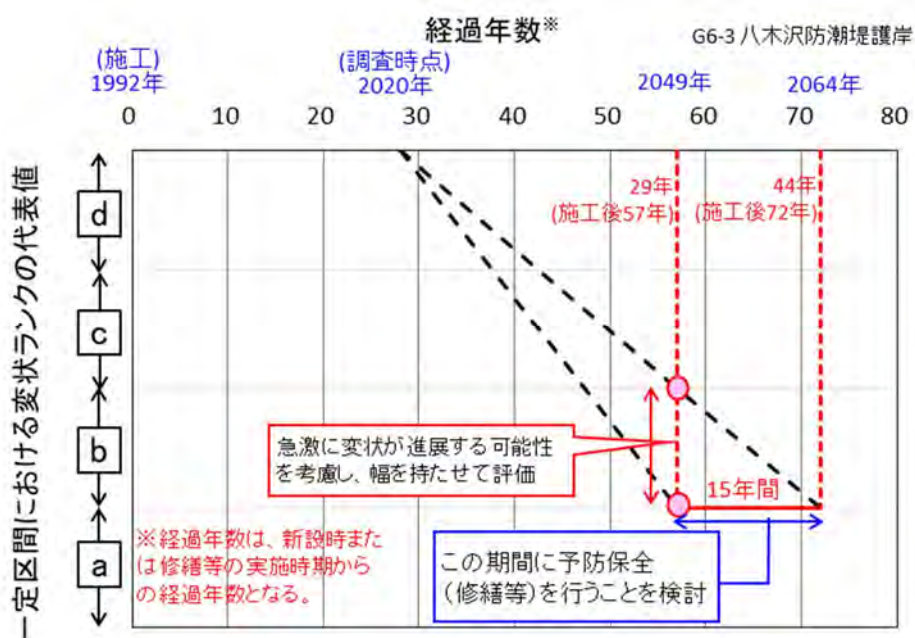
図 3.2.19 小池地区海岸 一定区間 No. 2 の劣化予測線

隣接区間の劣化速度 (A) と全国平均の劣化速度 (B) を比べ、早期に修繕検討を行うことが望ましいことから、劣化速度が速いほうの手法を用いる。

ここで、隣接区間の一定区間 No. 1 で b ランクの変状が確認されており、本区間と構造形式や波当たり、施工年が類似していることから、今後も同じ環境下で同様に劣化が進展すると想定される。一定区間 No. 1 の劣化速度は「29 年」である。一方で、全国平均の劣化速度は「40 年」のため、より劣化の進行が速い隣接区間の劣化予測線を適用する。

以上より、劣化予測線は隣接区間の一定区間 No. 1 の劣化予測線を準用して、調査年 (2020 年) を起点として設定した。

なお、予防保全 (修繕等) の時期は、b の範囲において急激に劣化が進行する可能性を考慮して幅を持たせて設定する。

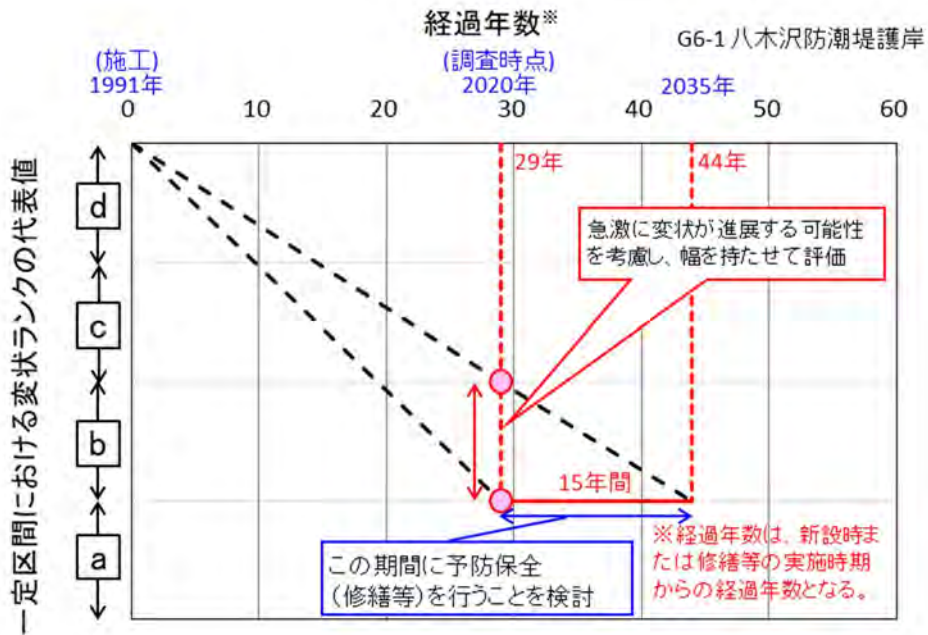
図 3. 2. 20 八木沢地区海岸 一定区間 No. 3 の劣化予測線

劣化予測線は、本堤防の施工年である 1991 年(平成 3 年)を起点とした調査年(2020 年)の変状ランク b における経過年数に応じて設定した。

なお、予防保全(修繕等)の時期は、b の範囲において急激に劣化が進行する可能性を考慮して幅を持たせて設定する。

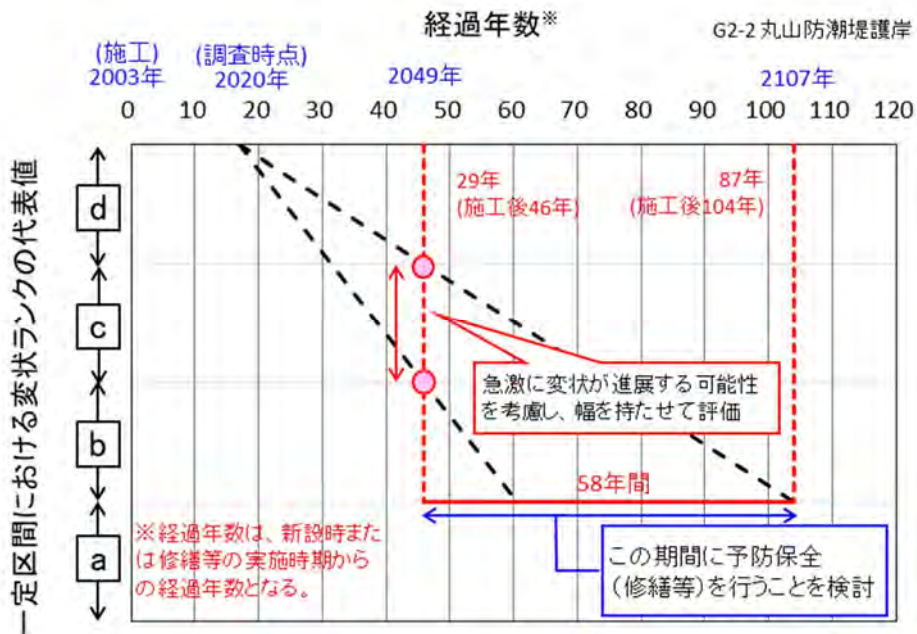
図 3.2.22 西浜地区海岸 一定区間 No. 2 の劣化予測線

隣接区間の劣化速度 (A) と全国平均の劣化速度 (B) を比べ、早期に修繕検討を行うことが望ましいことから、劣化速度が速いほうの手法を用いる。

ここで、隣接区間の一定区間 No. 1 で a ランクの変状が確認されているが、波当たりが異なるため、同様に劣化が進展するとは考えにくい。八木沢地区海岸一定区間 No. 3 で b ランクの変状が確認されており、本区間と構造形式や波当たりが類似していることから、今後も同じ環境下で同様に劣化が進展すると想定される。八木沢地区海岸一定区間 No. 3 の劣化速度は「29年」である。一方で、全国平均の劣化速度は「40年」のため、より劣化の進行が速い隣接区間の劣化予測線を適用する。

以上より、劣化予測線は隣接区間の八木沢地区海岸一定区間 No. 3 の劣化予測線を準用して、調査年 (2020年) を起点として設定した。

なお、予防保全 (修繕等) の時期は、c の範囲において急激に劣化が進行する可能性を考慮して幅を持たせて設定する。

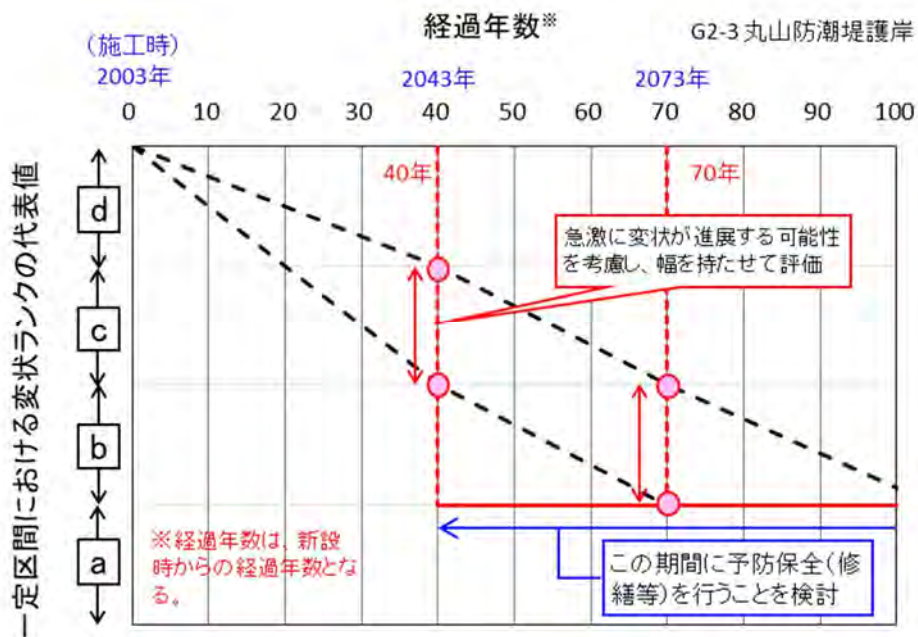
図 3.2.23 西浜地区海岸 一定区間 No. 3 の劣化予測線

当該区間と同様な構造形式の護岸が八木沢漁港海岸内に無いため、全国平均の劣化予測線を用いて劣化予測を行う。

劣化予測線は、全国の施設の事例を用いた平均的な劣化予測線としてマニュアルに掲載されている予測線のうち「堤防-波返工」を準用して、施工時（2003年）を起点として設定した。

なお、予防保全（修繕等）の時期は、c の範囲において急激に劣化が進行する可能性を考慮して幅を持たせて設定する。

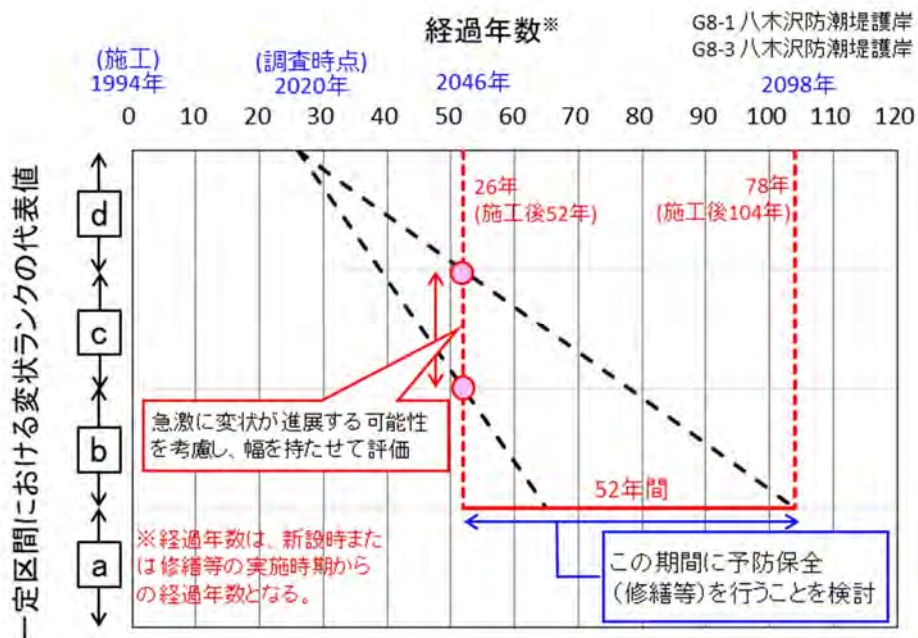
図 3.2.24 西浜地区海岸 一定区間 No. 4 の劣化予測線

隣接区間の劣化速度 (A) と全国平均の劣化速度 (B) を比べ、早期に修繕検討を行うことが望ましいことから、劣化速度が速いほうの手法を用いる。

ここで、隣接区間の小池地区海岸一定区間 No. 13 で c ランクの変状が確認されており、本区間と構造形式や波当たりが類似しており、施工年が同じであることから、今後も同じ環境下で同様に劣化が進展すると想定される。小池地区海岸一定区間 No. 13 の劣化速度は「26 年」である。一方で、全国平均の劣化速度は「40 年」のため、より劣化の進行が速い隣接区間の劣化予測線を適用する。

以上より、劣化予測線は隣接区間の小池地区海岸一定区間 No. 13 の劣化予測線を準用して、調査年 (2020 年) を起点として設定した。

なお、予防保全 (修繕等) の時期は、c の範囲において急激に劣化が進行する可能性を考慮して幅を持たせて設定する。

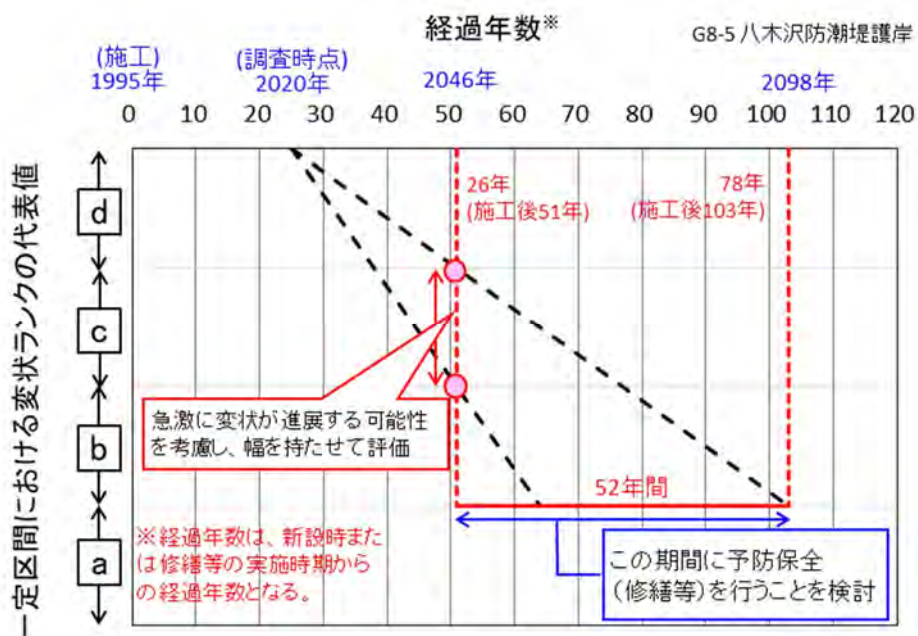
図 3.2.25 西浜地区海岸 一定区間 No. 5 の劣化予測線

隣接区間の劣化速度 (A) と全国平均の劣化速度 (B) を比べ、早期に修繕検討を行うことが望ましいことから、劣化速度が速いほうの手法を用いる。

ここで、隣接区間の小池地区海岸一定区間 No. 13 で c ランクの変状が確認されており、本区間と構造形式や波当り、施工年が類似していることから、今後も同じ環境下で同様に劣化が進展すると想定される。小池地区海岸一定区間 No. 13 の劣化速度は「26 年」である。一方で、全国平均の劣化速度は「40 年」のため、より劣化の進行が速い隣接区間の劣化予測線を適用する。

以上より、劣化予測線は隣接区間の小池地区海岸一定区間 No. 13 の劣化予測線を準用して、調査年 (2020 年) を起点として設定した。

なお、予防保全 (修繕等) の時期は、c の範囲において急激に劣化が進行する可能性を考慮して幅を持たせて設定する。

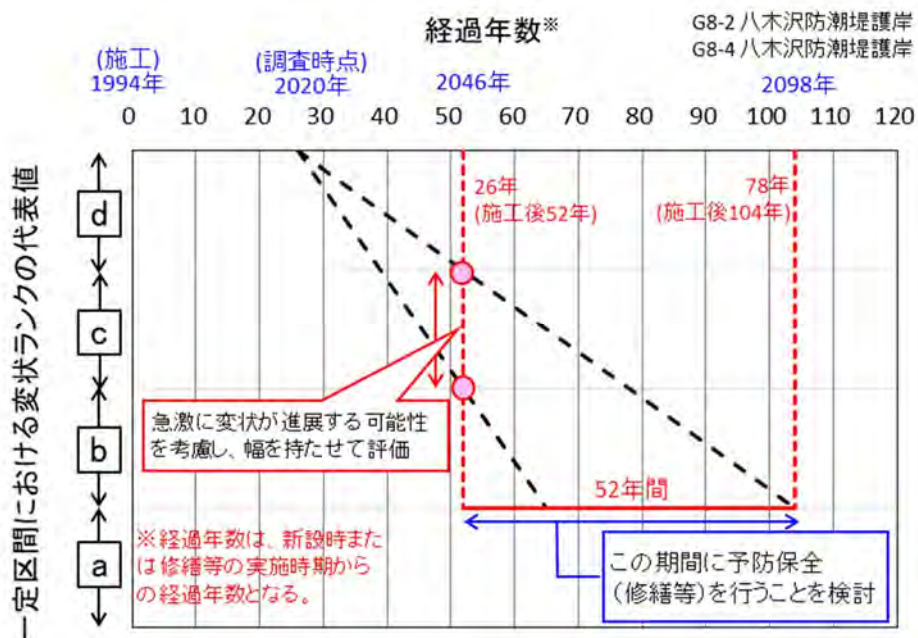
図 3.2.26 西浜地区海岸 一定区間 No. 6 の劣化予測線

隣接区間の劣化速度 (A) と全国平均の劣化速度 (B) を比べ、早期に修繕検討を行うことが望ましいことから、劣化速度が速いほうの手法を用いる。

ここで、隣接区間の小池地区海岸一定区間 No. 13 で c ランクの変状が確認されており、本区間と構造形式や波当たりが類似しており、施工年が同じであることから、今後も同じ環境下で同様に劣化が進展すると想定される。小池地区海岸一定区間 No. 13 の劣化速度は「26 年」である。一方で、全国平均の劣化速度は「40 年」のため、より劣化の進行が速い隣接区間の劣化予測線を適用する。

以上より、劣化予測線は隣接区間の小池地区海岸一定区間 No. 13 の劣化予測線を準用して、調査年 (2020 年) を起点として設定した。

なお、予防保全 (修繕等) の時期は、c の範囲において急激に劣化が進行する可能性を考慮して幅を持たせて設定する。

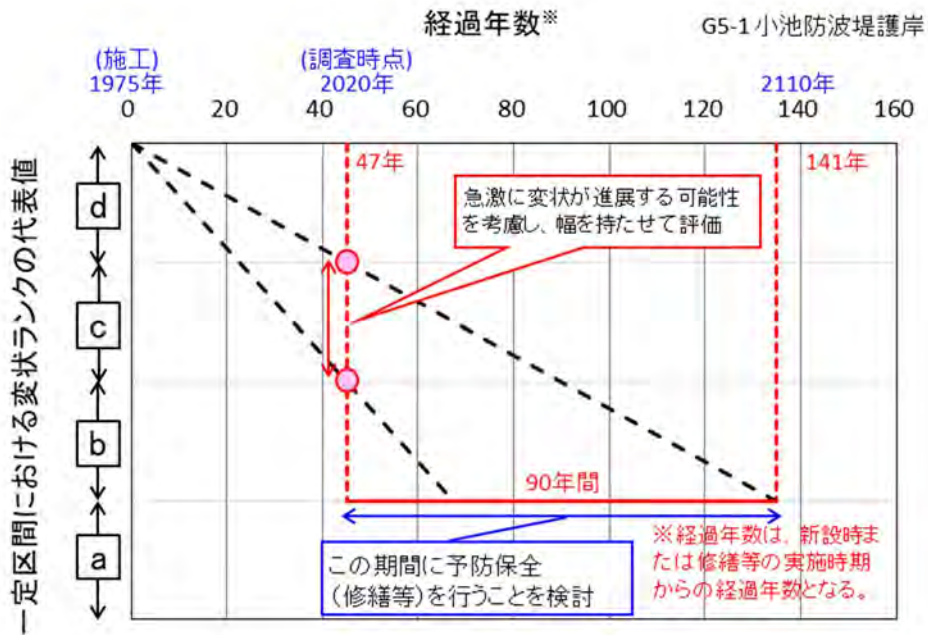
図 3.2.27 西浜地区海岸 一定区間 No. 7 の劣化予測線

劣化予測線は、本堤防の施工年である 1975 年(昭和 50 年)を起点とした調査年(2020 年)の変状ランク c における経過年数に応じて設定した。

なお、予防保全(修繕等)の時期は、c の範囲において急激に劣化が進行する可能性を考慮して幅を持たせて設定する。

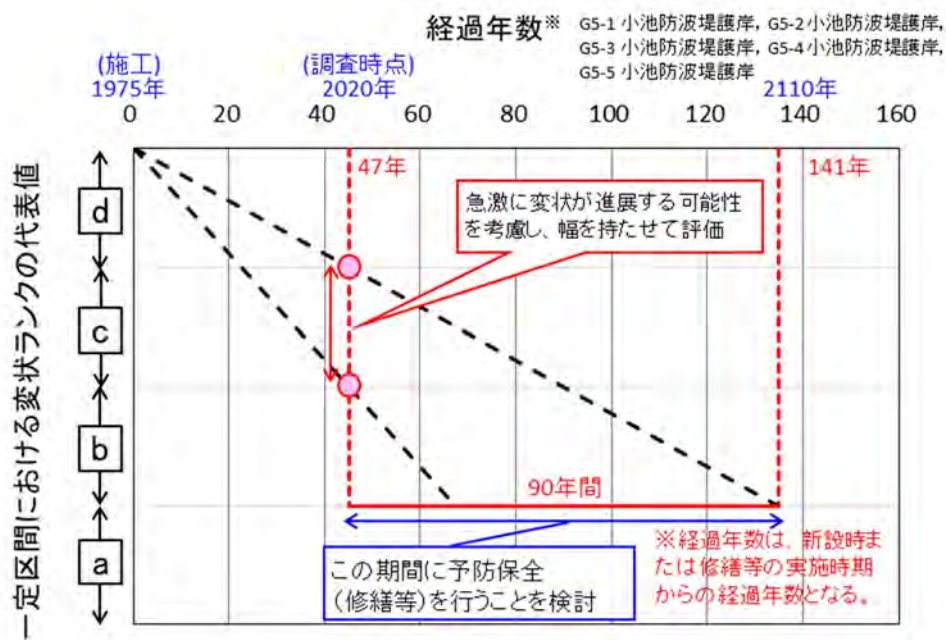
図 3.2.29 西浜地区海岸 一定区間 No. 9 の劣化予測線

劣化予測線は、本堤防の施工年である 1975 年(昭和 50 年)を起点とした調査年(2020 年)の変状ランク c における経過年数に応じて設定した。

なお、予防保全(修繕等)の時期は、c の範囲において急激に劣化が進行する可能性を考慮して幅を持たせて設定する。
